Brandschutzprüfungen sollen Fehler verhindern und Werte schützen

Fire Protection Reviews are to Prevent Failures and Protect Values

von Prof. Dr.-Ing. Sylvia Heilmann

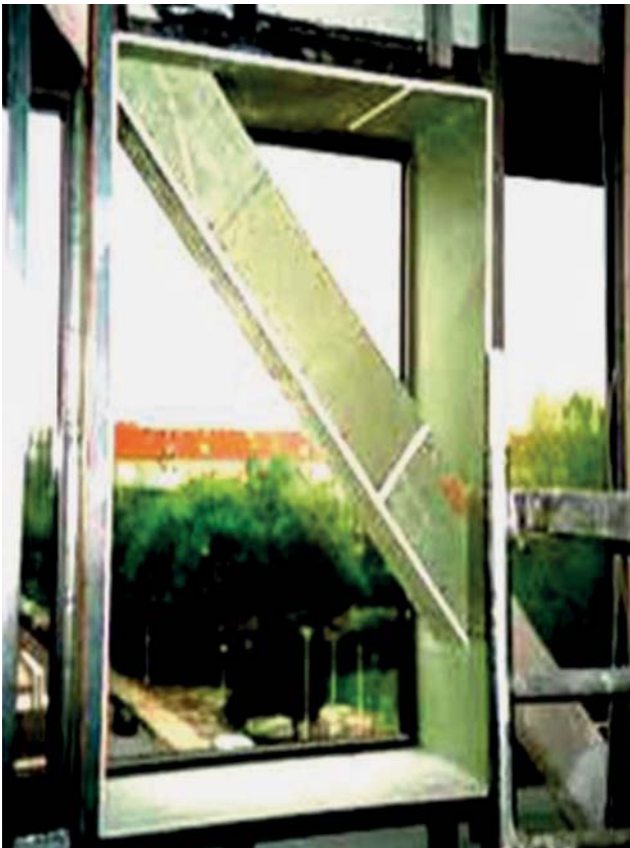
In **Abb. 1** ist ein Rettungsfenster zu sehen, das nicht benutzbar ist. Der zweite Rettungswege führt durch dieses Fenster, das aber während der Bauausführung von einer tragenden Fassadenstrebe durchkreuzt wurde. Dadurch wird nicht nur die Rettung durchs Fenster schwierig, sondern auch das Hinaussehen wird von der quer laufenden Strebe behindert.

Bei der Ursachenforschung wurde entdeckt, dass im Brandschutznachweis ein Rettungsfenster eingezeichnet war, für das ein *unverbautes*,

Figure 1 shows a non-usable escape window. The second escape route leads through this window which, however has been crossed by a load-bearing façade brace during construction. Not only does this hinder an escape through the window but it also obstructs the view.

Root cause analysis revealed an escape window had been drawn in the fire protection concept and plans as a normal unobstructed win-

Abb. 1: Der geplante Rettungsweg wird von einer tragenden Fassadenstrebe durchkreuzt.

Figure 1: The planned escape route is foiled by a load-bearing façade brace.

also lichtetes Maß von 0,90 x 1,20 Meter vorgegeben war. Es sei zugegeben, dass das Wort *unverbaut* im Zusammenhang mit einem Rettungsfenster selten Anwendung findet. Wer kalkuliert schon ein, dass jemand eine diagonale Strebe quer durch das Fenster baut? Bei der weiteren, detaillierten Suche nach der Fehlerquelle musste der Tragwerksplaner seine Pläne offenbaren und dabei wurde klar, wie das passieren konnte und warum so etwas immer wieder geschehen kann.

dow i.e. with a width of 0,90 m by 1,20 m. Admittedly, the word *unobstructed* is seldom used in the context of escape windows. And who would be able to foresee anyone installing a diagonal brace crossing a window? With search for the source of the fault being continued and deepened, the structural engineer had to disclose his plans revealing how this could happen and why it could happen again anytime.

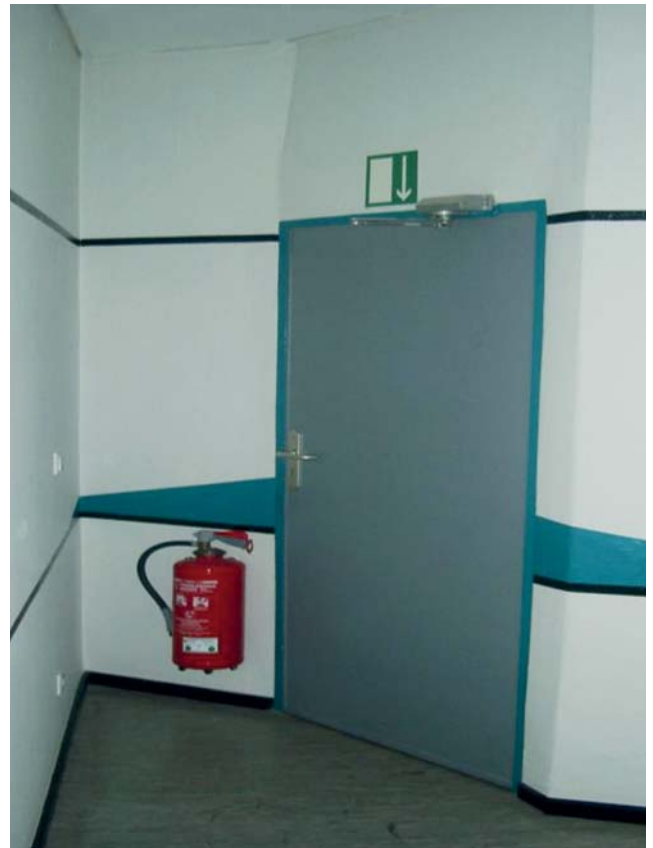
Abb. 2: Die Tür schlägt im Brandfall dem Fliehenden entgegen und blockiert den Rettungsweg.

Figure 2: In the event of a fire, the door closes in the face of the fleeing person(s) and blocks the escape route.

Faults such as these, which cause escape and rescue to be hindered, represent a particular liability risk for planners and constructors alike, as is illustrated by the installation fault in Figure 2. The door shown, which opens opposite to the direction of escape, will not be accepted

führen, ein besonderes Haftungsrisiko für die Planenden und Bauenden darstellen, soll der Einbaufehler in **Abb. 2** verdeutlichen. Die dort gegen die Fluchtrichtung aufschlagende Tür findet in dieser Einbausituation keine öffentlich-rechtliche und auch keine privatrechtliche Akzeptanz. Sie versperrt den Flüchtenden den Durchgang derart, dass

in this installation situation under neither public nor private laws. It blocks the way for a fleeing person in such a way as to likely cause jams, blockage or hindrance even for very low numbers of fleeing people. Given this, not even the fire extinguisher to the left of the door will help. The reasons are obvious, when one tries to imagine one's own flight behaviour. As a rule, it is helpful to personify hazards when authentically visualizing the risks for the corresponding planning measures to be accepted.

selbst bei einer sehr geringen Zahl von Flüchtenden ein Stau, eine Blockade, eine Behinderung entstehen können. Da rettet auch der Feuerlöscher links neben der Tür nichts. Die Gründe sind offensichtlich, wenn man sich sein eigenes Fluchtverhalten vorstellt. Überhaupt ist die Personifizierung von Gefahren hilfreich bei der authentischen Veranschaulichung von Risiken und für die Akzeptanz entsprechender planerischer Maßnahmen.

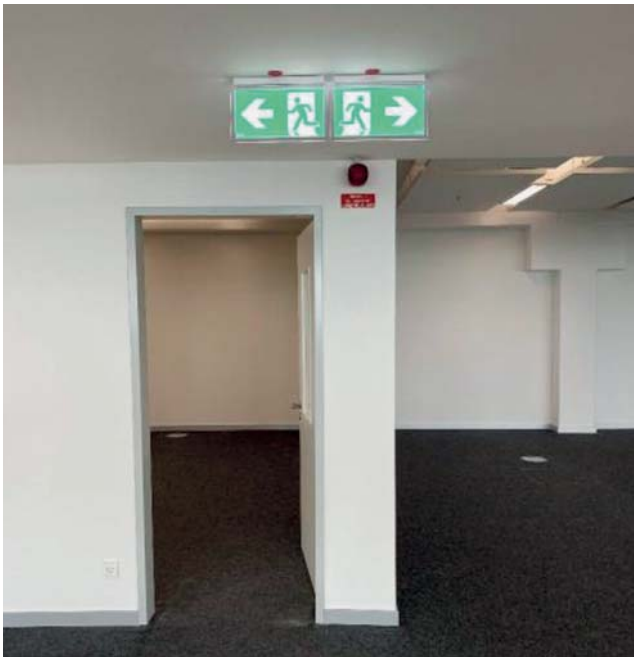
Abb. 3: Die Entscheidung für oder gegen eine Alternative für die Flucht vor dem Feuer kann wertvolle Zeit kosten.

Figure 3: Having to decide between alternatives when fleeing from a fire can cost valuable time.

Figure 3, shows a fault consistently occurring: two escape routes leading in different directions. If, in the event of a fire, the fleeing person has to decide which of the two indicated escape routes to follow, then a decision-making process is provoked that may take valuable time and may even cause a dangerous jam in front of the door, especially if the people fleeing, of have to also decide which of the two escape routes might be the fastest or perhaps wonder where they have parked the car, etc. – Incidentally, in an emergency, most people instinctively leave a building the way they have entered it.

Auch **Abb. 3** zeigt einen immer wiederkehrenden Fehler: zwei Rettungswegzeichen weisen in verschiedene Richtungen. Wenn der Fliehende im Brandfall erst entscheiden muss, welchem der beiden angezeigten Fluchtmöglichkeiten er folgen soll, wird ein Entscheidungsprozess provoziert, der wertvolle Zeit kosten und sogar zu einem gefährlichen Stau vor der Tür führen kann – vor allem auch dann, wenn der Fliehende zudem überlegen und sich zum Beispiel fragen muss, welcher der beiden Rettungswege wohl der schnellere sein könnte oder wo er sein Auto geparkt hat. – Instinktiv übrigens verlässt man im Notfall ein Gebäude meistens so, wie man es betreten hat.

On principle, escape route signs in buildings shall therefore always:

- show only one symbol for the escape route from every point of view; and
- indicate the shortest escape route.

Die Beschilderung von Rettungswegen im Gebäude soll daher grundsätzlich

- von jeder Stelle aus immer nur ein einziges Rettungswegzeichen erkennen lassen und
- den jeweils kürzesten Rettungsweg ausweisen.

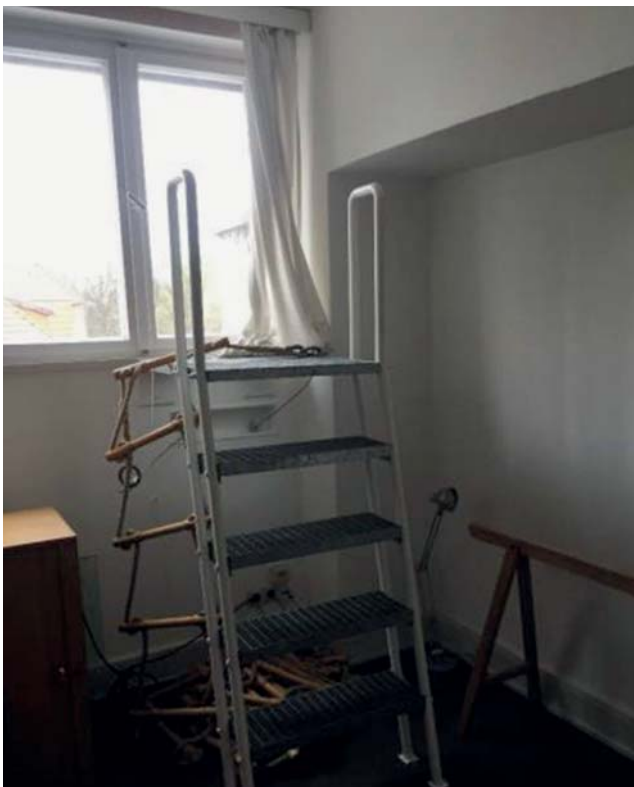
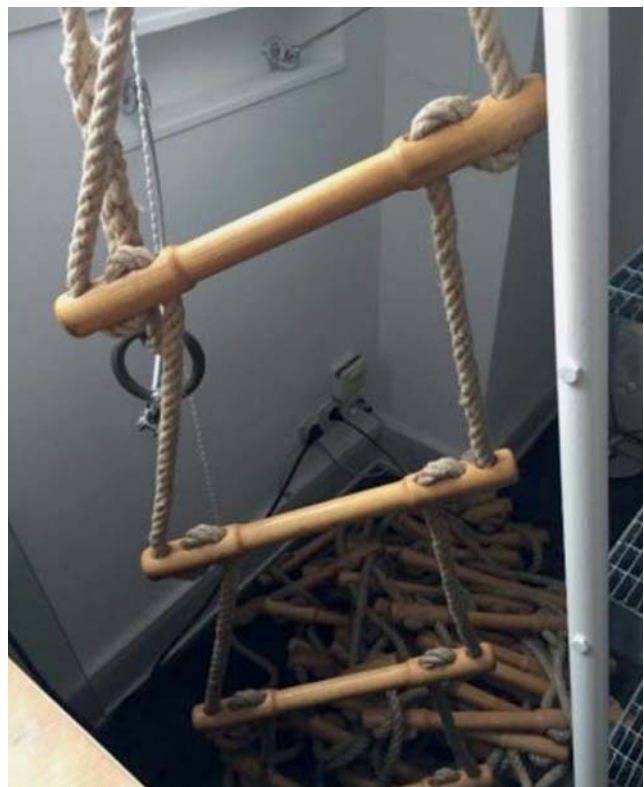
Abb. 4a: Eine Strickleiter kann der Prüfenieur ...

Figure 4a: Under no circumstance can a rope ladder be accepted ...

However, if a rope ladder is the last escape resort (**Figure 4a** and **Figure 4b**), then the design review engineer for fire protection shall intervene instantly. For getting to safety that escape route is utterly unsuitable – so much so, in fact, that it is not allowed to be permitted! Why is that? Because such a rope ladder, which, depending on its length, can be quite heavy, has to first be heaved over the railing or balustrade, and necessarily without getting entangled, before it can

Abb. 4b: ... als Rettungsweg in keinem Fall zulassen.

Figure 4b: ... as an escape route by the design review engineer.

Wenn die letzte Hoffnung aber eine Strickleiter ist (**Abb. 4a** und **Abb. 4b**), dann muss der Prüfenieur für Brandschutz sofort einschreiten. Um sich in Sicherheit zu bringen, ist ein solcher Rettungsweg nämlich vollkommen ungeeignet, sodass dieser auch nicht genehmigt werden darf! Warum nicht? Weil eine solche, je nach ihrer Länge durchaus recht gewichtige Leiter, erst einmal, bevor sie benutzt werden kann, über die Brüstung gehoben werden muss und weil sie sich dabei auf keinen Fall verknoten darf. Außerdem muss der Fliehende sehr viel Körperspannung aufbauen, um eine solche Strickleiter als Fluchtweg benutzen zu können. Wer keine Kraft hat, beispielsweise alte oder ganz junge Menschen, kann auf einer solchen Strickleiter nicht nach unten klettern! Nur wer eine solche Leiter schon einmal benutzt hat, der weiß, dass sehr viel Kraft und einige Körperbeherrschung nötig sind, um sie als Fluchtweg sicher nutzen zu können.

actually be used. In addition to that, the fleeing person has to build up a lot of muscular tension to be able to use a rope ladder for escape. Persons with little or no bodily strength, such as elderly people or the very young, are simply unable to climb down a rope ladder! Only those who have already used such a ladder, know that a great deal of strength plus a certain degree of body control is needed to be able to use them safely as an escape route.

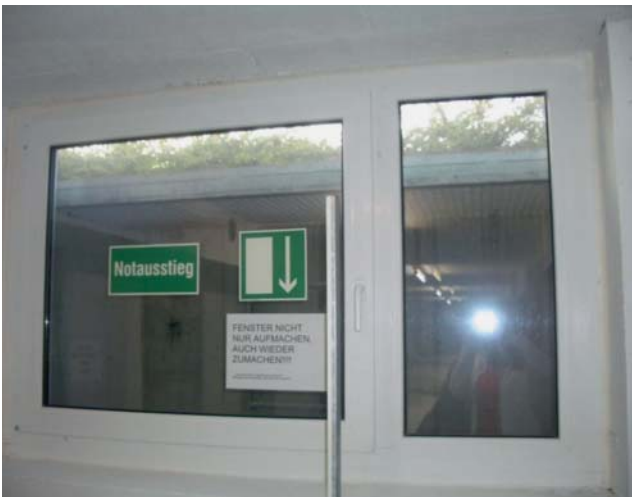
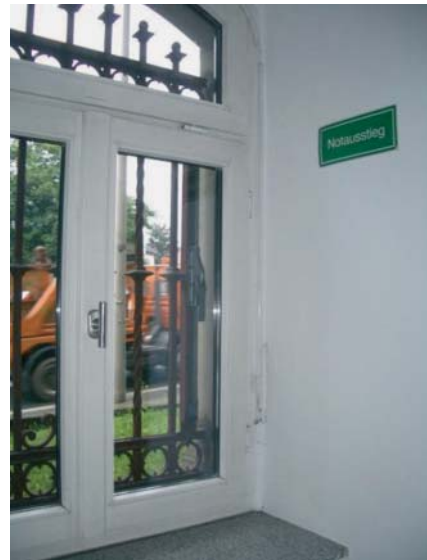
Abb. 5a: Ein Notausstieg, der in einen Lichtschacht führt, oder ...
Figure 5a: An emergency hatch leading into a lightwell or ...

Abb. 5b: ... ein fest vergitterter Notausgang sind generell nicht akzeptabel.

Figure 5b: ... a grated emergency exit – both are, as a rule, unacceptable.

Escape routes whose usability by means of a full-width handle cannot always be ensured, for which an example is shown in **Figure 5a** and **Figure 5b**, shall generally – and for obvious reasons – be rejected by the design review engineer for fire protection. Even emergency hatches leading into a lightwell, which cannot be used in an upright position and only with considerable exertion (Figure 5a), or grated emergency exits which may prove to be hazardous in the event of a fire (**Figure 5b**), are, as a rule, unacceptable.

Rettungswege, deren Benutzung mit einem Griff in voller Breite nicht jederzeit gewährleistet werden kann, wie sie in den **Abb. 5a** und **Abb. 5b** beispielhaft zu sehen sind, solche Rettungswege sind vom Prüfenieur für Brandschutz in der Regel abzulehnen.

Die Gründe liegen auf der Hand. Auch ein Notausstieg, der in einen Lichtschacht führt, den man nicht aufrecht und nur mit erheblicher Kraftanstrengung benutzen kann (**Abb. 5a**), oder ein fest vergitterter Notausgang, der im Brandfall eine Gefahr darstellen kann (**Abb. 5b**), sind für den Prüfenieur für Brandschutz generell nicht akzeptabel.

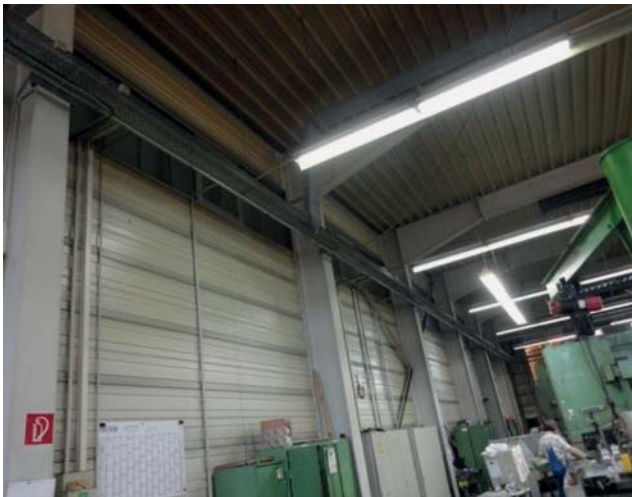
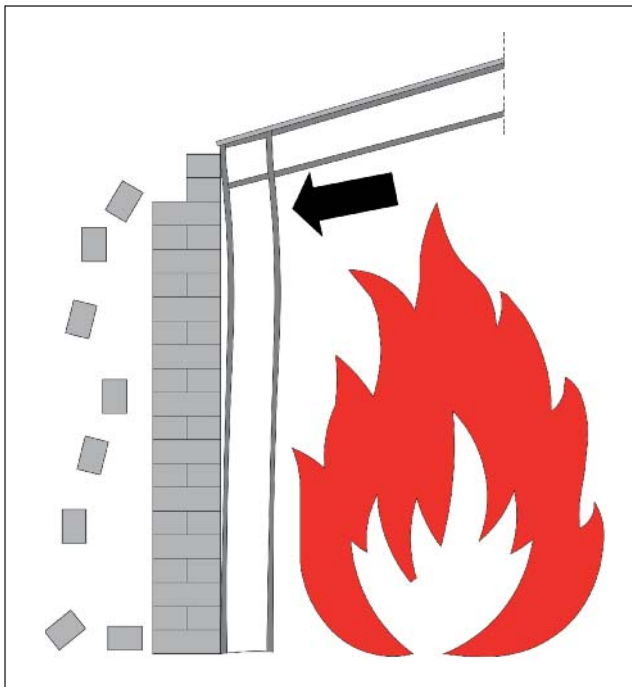
In the subject of structural safety the design review engineer has also encounter faults, the consequences of which may be catastrophic since, in the event of fire, total structural failure is hardly to be expected in the age of concrete. A frequently encountered fault would be bracing a fire wall via the roof structure or a framework, which is impermissible (according to DIN 4102-4:2016-05) if these structures themselves are not fire resistant (**Figure 6a**).

Impermissible constructions such as these consistently occurring particularly in the design and construction of industrial buildings. This is due to neglect of the fact that the fire wall is tested for its impact strength in accordance with the method described in DIN 4102, Part 3. When using this method (**Figure 7**), the impact energy for the additional mechanical load required in accordance with Article 30(3) of the Model Building Regulation (MBO) is generated by the oscillating movement of a test bag with a mass of 200 kilograms falling from a height of two metres. In order for this impact load to be taken up in

Abb. 6a: Diese Aussteifung der Brandwand durch brandschutztechnisch ungeschützte Bauteile ist unzulässig, weil sie in Verbindung ...
 Figure 6a: This bracing of the fire wall by components without fire protection is impermissible, because, when used in conjunction ...

Abb. 6b: ... mit brandschutztechnisch ungeschützten Tragteilen vor allem für die Aussteifung einer Brandwand gefährlich werden kann.
 Figure 6b: ... with structural parts without fire protection, it can become hazardous especially for the bracing of a fire wall.

the centre of the wall in a cost-saving manner, the fire wall is in most cases braced by using adjacent building elements, which suggests itself but can be dangerous in the case of structural parts without fire protection (**Figure 6b**). This applies in particular to the bracing of a fire wall, whose functioning is important especially when fighting the fire from the inside is no longer possible and where the hazard of fire propagation beyond said fire wall is limited by its integrity.

Auch im Bereich der Tragwerkssicherheit begegnen der Prüferingenieurin oder dem Prüferingenieur immer wieder Fehler, deren Auswirkungen sich im Brandfall katastrophal auswirken können, da im Betonzeitalter mit einem Tragverlust im Brandfall kaum zu rechnen ist. Einen häufigen Fehler stellt die Aussteifung einer Brandwand über die Dachkonstruktion oder über eine Rahmenkonstruktion dar, was dann (nach DIN 4102-4:2016-05) unzulässig ist, wenn diese selbst keinen Feuerwiderstand haben (**Abb. 6a**).

Gerade im Industriebau werden solche unzulässigen Ausführungen immer wieder festgestellt. Dabei wird vernachlässigt, dass die Prüfung der Widerstandsfähigkeit der Brandwand gegen Stoßbeanspruchung nach dem in DIN 4102, Teil 3, beschriebenen Verfahren erfolgt. In diesem Verfahren (**Abb. 7**) wird die erforderliche Stoßenergie für die zusätzliche mechanische Beanspruchung nach Paragraph 30 (3) der Musterbauordnung (MBO) durch eine schwingende Fallbewegung eines Prüfsacks von 200 Kilogramm Gewicht aus einer Fallhöhe von zwei Metern erzeugt. Um diese Stoßbeanspruchung in Wandmitte kostensparend aufzunehmen, erfolgt die Aussteifung der Brandwand meistens über benachbarte Bauteile, was naheliegend ist, im Falle von brandschutztechnisch ungeschützten Tragteilen aber gefährlich sein kann (**Abb. 6b**). Das gilt insbesondere für die Aussteifung einer Brandwand, deren Funktionsfähigkeit genau dann von Bedeutung ist, wenn keine Brandbekämpfung mehr im Inneren möglich ist und wenn sich die Gefahr der Brandausbreitung über jene Brandwand hinweg an deren Raumabschluss bemisst.

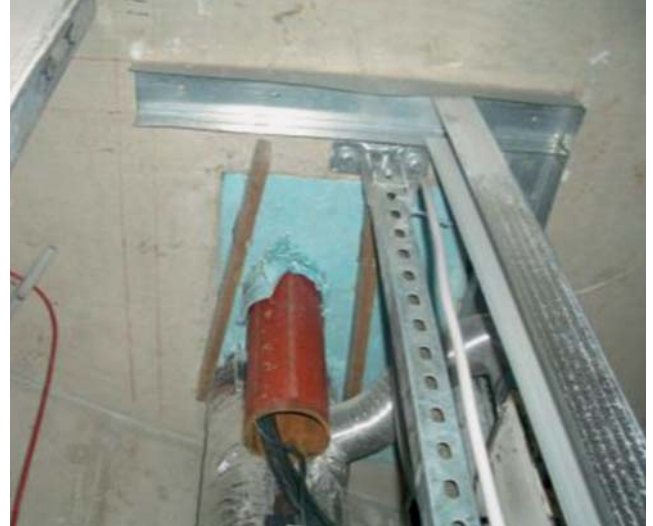
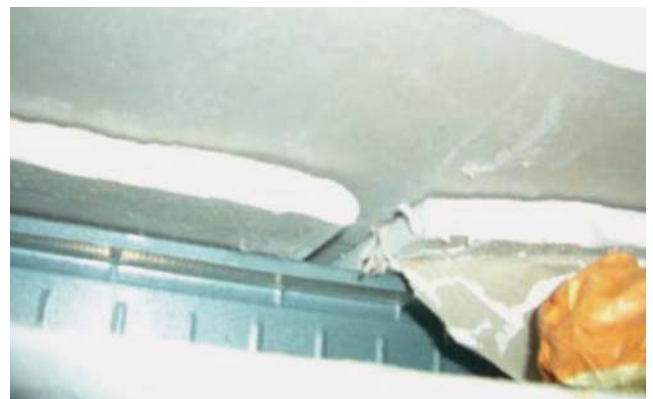
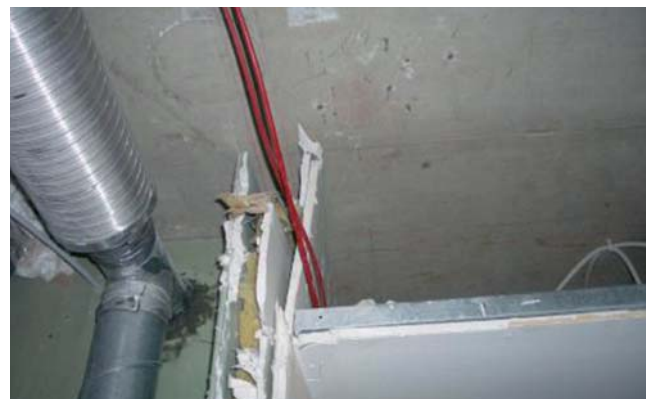
One discipline brimming with faults is dry construction. There are few other disciplines in construction where deficiencies are as severe (**Figure 8a, 8b, 8c**). In dry construction the design review engineer for fire protection will frequently find poorly applied or, in the first panneling, even missing body fillers for joints or for screw, clamp, and nail heads. This picture of deficiencies is completed by insufficient drywall connections to adjacent building elements. It is not uncommon to leave out separating and sealing strips or to even omit the steel sheet profiles (**Figure 9a**).

Ein üppig mit Ausführungsfehlern gespicktes Gewerk ist der Trockenbau. In kaum einem anderen Baubereich sind die Unzulänglichkeiten so gravierend wie hier (**Abb. 8a, 8b, 8c**). Im Trockenbau stellt der Prüferingenieur für Brandschutz immer wieder eine mangelhafte oder in der ersten Beplankungslage fehlende Verspachtelung der Fugen oder der Schrauben-, Klammer- und Nagelköpfe fest. Erweitert wird dieses Mangelbild von unzureichenden Trockenbauanschlüssen an die benachbarten Bauteile. Gern wird auf Trenn- und Dichtungstreifen oder ganz auf die Stahlblechprofile verzichtet (**Abb. 9a**).

*Abb. 8a: Trockembaufehler: fehlende Trennstreifen ...
Figure 8a: Dry construction faults: missing separating strips, ...*

*Abb. 8b: ... fehlende Verspachtelung ...
Figure 8b: ... missing body filler, ...*

*Abb. 8c: ... fehlende CE-Profile
Figure 8c: ... missing CE profiles*

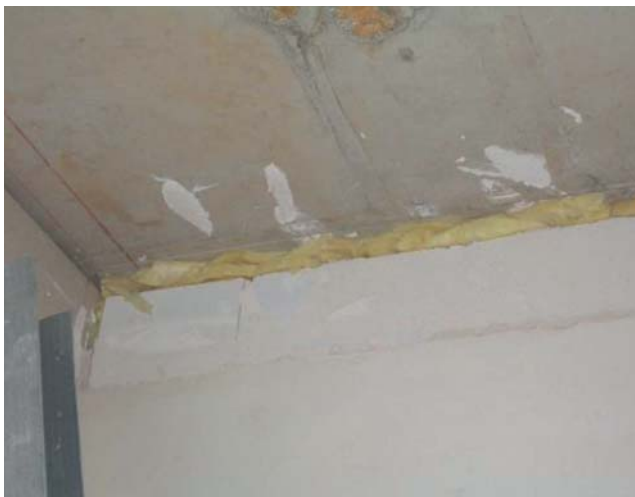
Apropos Anschlüsse: Auch der folgende Fehler ist auf der Baustelle häufig anzutreffen: Eine nichttragende, feuerbeständige Wand wird an die Massivdecke angeschlossen (**Abb. 9a**), indem die circa fünf Zentimeter breite (und damit zu breite) Fuge einfach mit Mineralwolle mehr oder weniger dicht verfüllt (aber leider nicht verstopft) wird. Ein Blick auf **Abb. 9b** macht jedes weitere Wort überflüssig.

Abb. 9a: Unzureichender Deckenanschluss einer nichttragenden F90-Wand
 Figure 9a: Insufficient floor connection of a non-load bearing F90 wall

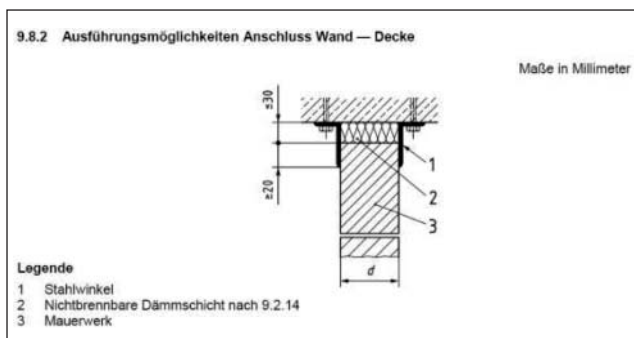
The insulating layer between gypsum cardboard fire protection plates (ge: GKF-Platten), too, shall, according to DIN 4102-4:2016-05, Clause 10.2.4 (2), be secured against falling out by means of bevelled fitting. This means that the insulation shall, instead of simply being put loosely between the posts or girts during installation, be compressed to about ten millimetres, i.e. it has to be installed by pressing. Speaking of connections: The following fault is also often found on construction sites. A non-load bearing fire-resistant wall is connected to a solid floor (**Figure 9a**) by simply filling the joint, which has a width of about five centimetres and is thus too wide, more or less tightly with mineral wool (sadly without really clogging it). One look at **Figure 9b** renders words superfluous.

Auch die Dämmschicht zwischen GKF-Platten muss nach DIN 4102-4:2016-05, Kap. 10.2.4 (2) durch *flankenförmiges Einpassen* gegen Herausfallen gesichert sein. Das bedeutet, dass die Dämmung beim Einbau nicht einfach nur lose zwischen die Ständer oder Riegel gestellt werden darf, sondern dass sie bis etwa zehn Millimeter gestaut, also press eingebaut werden muss.

Abb. 9b: Korrekter Deckenanschluss nach DIN 4102-4:2016-05 (Kap. 9.8.2, Bild 9.1)
 Figure 9b: Correct floor connection in accordance with DIN 4102-4:2016-05 (Clause 9.8.2, Figure 9.1)

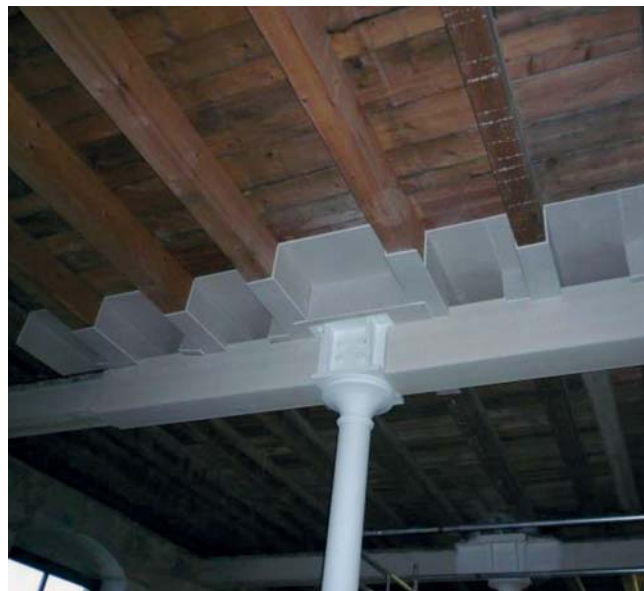
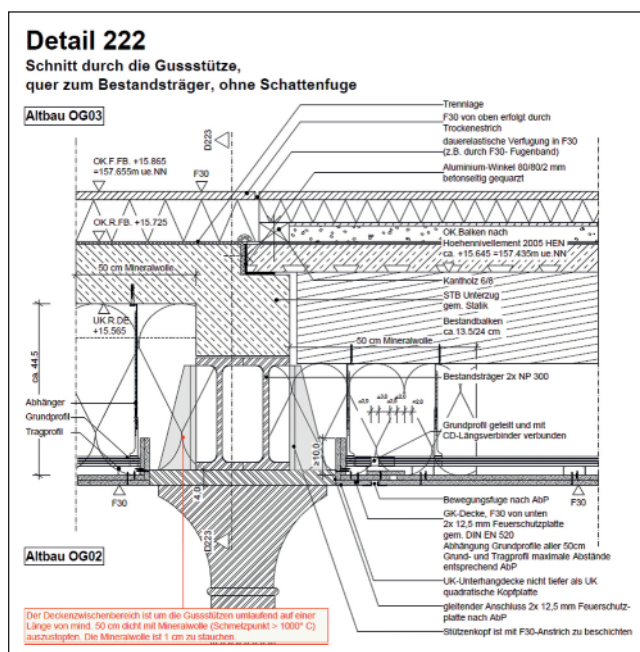
werden (Abb. 10a). Sie haben als tragende oder aussteifende Bauteile allesamt Feuerwiderstandsanforderungen zu erfüllen. In einem solchen Fall muss der Prüflingenieur für Brandschutz mit dem Prüflingenieur für Standsicherheit eng zusammenarbeiten.

Abb. 10a: Feuerschutz für Holz, Stahl und Gusseisen durch Trockenbau und Dämmschichtbildner (DSB)
 Figure 10a: Fire protection for wood, steel, and cast iron by dry walling and intumescent (ge: Dämmschichtbildner, DSB)

Abb. 10.b: Detail eines Anschlusspunktes aus Holz, Stahl, Guss, geschützt durch Trockenbau und DSB
 Figure 10.b: Detail of a connection point made of wood, steel, cast iron and protected by dry walling and DSB

fire resistance requirements. In such a case, the design review engineer for fire protection shall closely co-operate with the design review engineer for structural stability.

struction products, respectively (Figure 10b), and experience shows that they can only be clarified onsite, in direct contact with the parties involved on a case-by-case basis.

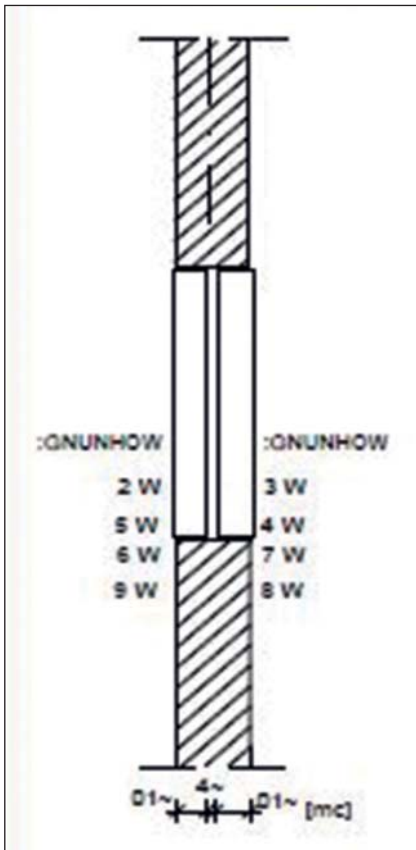
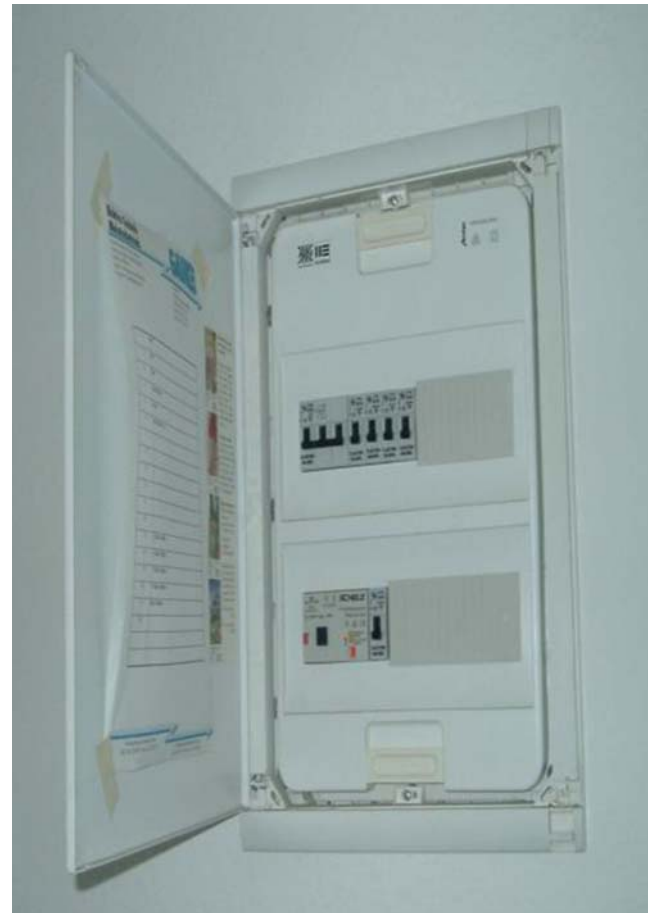
Auch bei dem vom Prüflingenieur für Brandschutz auf der Baustelle entdeckten Fehler in Abb. 11a und Abb. 11b waren die Schuldigen schnell gefunden: es war der Maurer in Absprache mit dem Elektriker. Der Elektriker bat den Maurer um ein „Loch“ von 30 mal 50 Zentimeter in der Wohnungstrennwand (Abb. 11a), in das er dann diesseits der Wand den einen und jenseits der Wand den anderen Elektrounterverteiler einbaute. Beide Verteiler arretierte er mit etwas Bauschaum

Abb. 11a: Schnitt durch die Wohnungstrennwand im Bereich von Elektrokästen, ...

Figure 11a: Cross-section of the party wall segment including the electrical distributors ...

Abb. 11b: ... die ein erhebliches Brand-, Schall- und Wärmeschutzproblem darstellen.

Figure 11b: ... which present a serious problem with regard to fire protection as well as sound and thermal insulation.

und tapezierte die Fugen geschickt weg – fertig (Abb. 11b)! Diese Ausführung ist nicht nur ein erhebliches Brandschutzproblem, auch aus Schall- und Wärmeschutzgründen ist sie nicht akzeptabel.

The culprits responsible for the fault detected by the design review engineer for fire protection on the construction site and shown in Figure 11a and Figure 11b were found out soon enough: the mason who had an arrangement with the electrician. The electrician had asked the mason for a hole of 30 cm by 50 cm to be made in the party wall (Figure 11a) into which he then installed the one electrical distributor this side of the wall and the second distributor on the other. He would then fixate both distributors with a little construction foam and deftly hide the joints by papering — et voilà (Figure 11b)! Constructions such as this are problematic and unacceptable not only with regard to fire protection but also for reasons of sound and thermal insulation.

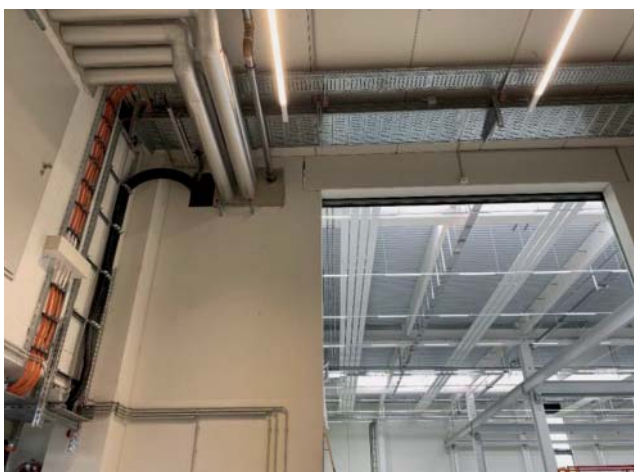
Manchmal hilft auch die Sonne bei der Bauabnahme und zeigt dem Prüfenieur für Brandschutz Fehler ohne Worte. In Abb. 12 blitzt sie während der Baubegehung durch die Fugen in der Brandwand. Sofort war nicht nur der Prüfenieurin für Brandschutz klar, dass hier ein ordnungsgemäßer Raumabschluss nicht gegeben sein konnte.

Abb. 12: Der durch die Brandwand blitzende Sonnenstrahl entlang der Fugen im Sturzbereich des E190 Tores verhinderte die mangelfreie Endabnahme.

Figure 12: The sun beam peering through the fire wall along the joints in the area of the lintel of the E190 gate precluded final acceptance as free of deficiencies.

Sometimes the sun will lend a hand during the final acceptance of construction works and show us faults without words. As can be seen in Figure 12, it glanced through the joints in the fire wall when the site was inspected. It was instantly clear, and not only to the design review engineer for fire protection, that integrity had not properly been taken care of.

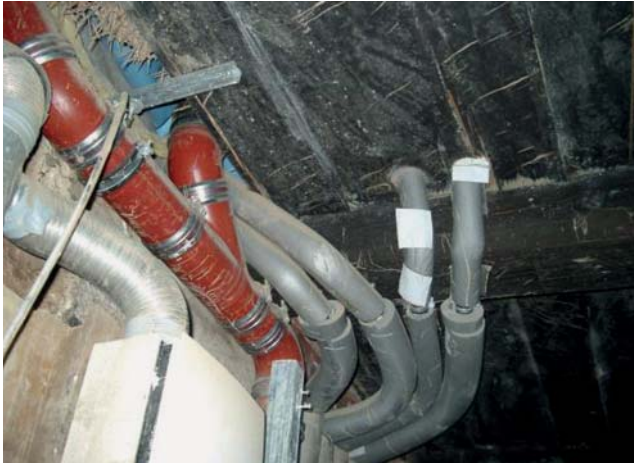
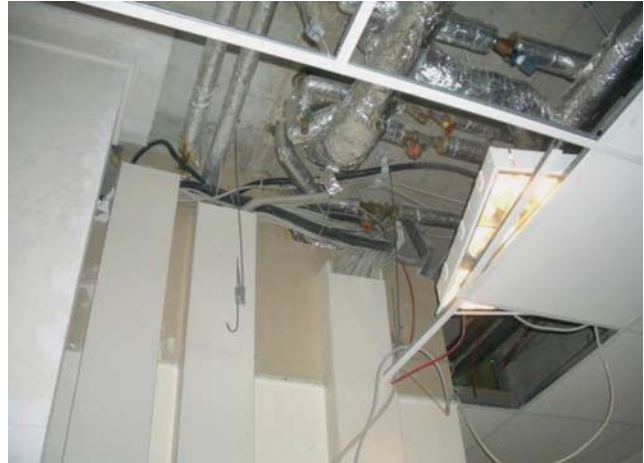
Abb. 13a: Solche mangelhafte Leitungsführungen oder -schottungen in Holzbalkendecken oder ...

Figure 13a: Such deficient conduits or separations in wooden beam ceilings or ...

Ein letztes, kurzes Wort noch über Leitungsanlagen. Auch wenn die Fehler, die in **Abb. 13a** und **Abb. 13b** zu sehen sind, meistens keine konkrete Gefährdung darstellen, bleiben sie doch Gefahren, Mängel, Defizite, Unzulänglichkeiten, schwer zu betreibende Gebäudeausrüstungen – und im Brandfall ein erhebliches Risiko für die Vermögensinteressen des Bauherrn. Der Prüfenieur und die Prüfenieurin für Brandschutz werden auf der Baustelle und während der Bauausführung diese Fehler deshalb auch aufzeigen und zur Vermeidung anhalten.

Abb. 13b: ... im Trockenbau stellen keine Gefahr, aber ein wirtschaftliches Risiko für den Bauherren dar.

Figure 13b: ... in drywalls do not present a hazard as such, but an economic risk for the client/owner.

One last word on installation pipework. Even if the faults shown in **Figure 13a** and **Figure 13b** normally do not present a concrete risk, they are still hazards, defects, deficiencies, shortcomings, building equipment difficult to operate – and, in the event of a fire, a considerable risk for the client's asset interests. The design review engineers for fire protection will therefore indicate these faults on the construction site and during work execution and urge for them to be avoided.
