Brandschutzprüfungen sollen Fehler verhindern und Werte schützen

Fire Protection Reviews are to Prevent Failures and Protect Values

von Prof. Dr.-Ing. Sylvia Heilmann

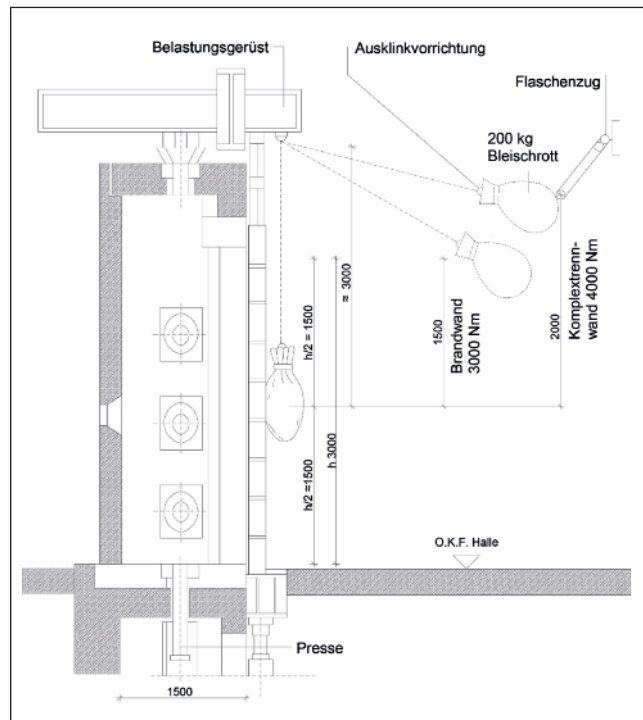
Impermissible constructions such as these consistently occurring particularly in the design and construction of industrial buildings. This is due to neglect of the fact that the fire wall is tested for its impact strength in accordance with the method described in DIN 4102, Part 3. When using this method (**Figure 7**), the impact energy for the additional mechanical load required in accordance with Article 30(3) of the Model Building Regulation (MBO) is generated by the oscillating movement of a test bag with a mass of 200 kilograms falling from a height of two metres. In order for this impact load to be taken up in

Abb. 7: Prüfaufbau der Stoßbeanspruchung nach DIN 4102-3:1977-06
 Figure 7: Test setup for impact tests as specified in DIN 4102-3:1977-06

Gerade im Industriebau werden solche unzulässigen Ausführungen immer wieder festgestellt. Dabei wird vernachlässigt, dass die Prüfung der Widerstandsfähigkeit der Brandwand gegen Stoßbeanspruchung nach dem in DIN 4102, Teil 3, beschriebenen Verfahren erfolgt. In diesem Verfahren (**Abb. 7**) wird die erforderliche Stoßenergie für die zusätzliche mechanische Beanspruchung nach Paragraph 30 (3) der Musterbauordnung (MBO) durch eine schwingende Fallbewegung eines Prüfsacks von 200 Kilogramm Gewicht aus einer Fallhöhe von zwei Metern erzeugt. Um diese Stoßbeanspruchung in Wandmitte kostensparend aufzunehmen, erfolgt die Aussteifung der Brandwand meistens über benachbarte Bauteile, was naheliegend ist, im Falle von brandschutztechnisch ungeschützten Tragteilen aber gefährlich sein kann (**Abb. 6b**). Das gilt insbesondere für die Aussteifung einer Brandwand, deren Funktionsfähigkeit genau dann von Bedeutung ist, wenn keine Brandbekämpfung mehr im Inneren möglich ist und wenn sich die Gefahr der Brandausbreitung über jene Brandwand hinweg an deren Raumabschluss bemisst.
