Standicherheit

Leitfaden für die statisch-konstruktive Bauüberwachung

Bundesvereinigung
der Prüferingenieure für Bautechnik e. V.

Stand vom 10.09.2019

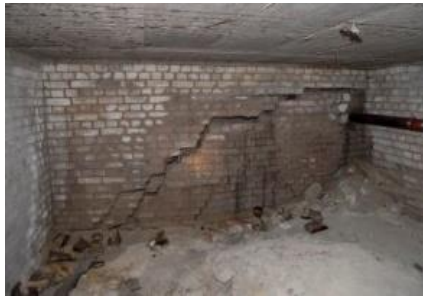
Rissbildung infolge Gründungsversagen.

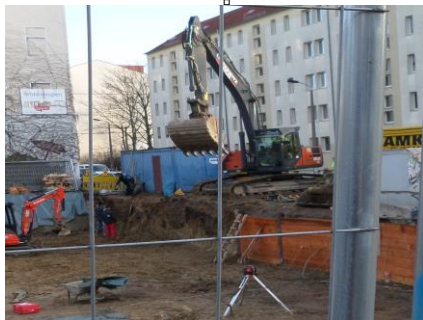
Ein unmittelbar an einer senkrechten Baugrubenwand stehender Bagger führte Schachtarbeiten durch.

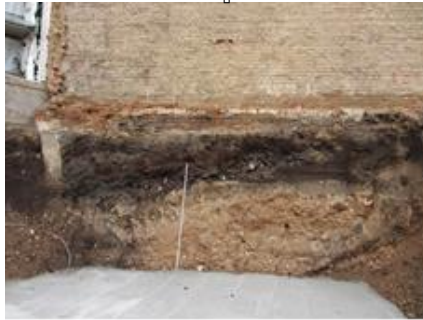
Es wurde eine ca. 2 m hohe Abgrabung unter der Fundamentsohle des Nachbargebäudes vorgenommen. Die geplante Unterfangung wurde nicht ausgeführt.

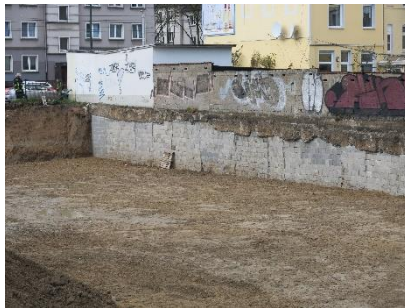
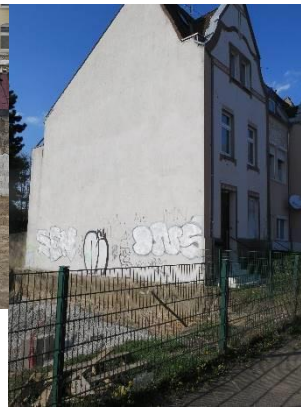
An der Fassade eines Bestandsgebäudes ist ohne Unterfangungsarbeiten ein Aushub getätigt worden. Die Gründung konnte nur noch durch ca. 40 m³ Beton stabilisiert werden.

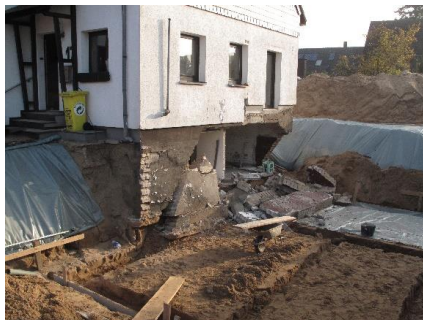
Bei der Errichtung des Nachbargebäudes ist das Fundament des Bestandsgebäudes untergraben worden, wodurch ein erheblicher Schaden verursacht wurde.

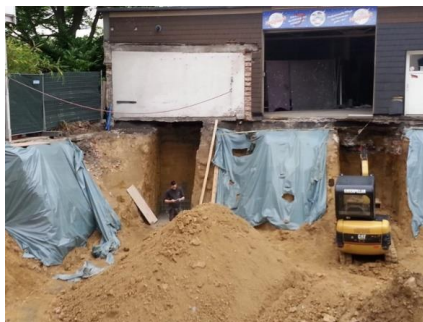
Mangelhafte Unterfangung eines Bestandsgebäudes.

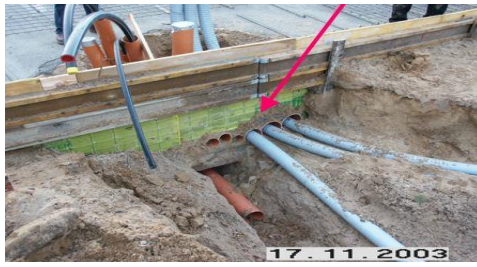
Auflockerung der Erde im Bereich der Fundamentgründung und Unterbrechung der tragenden Bewehrung

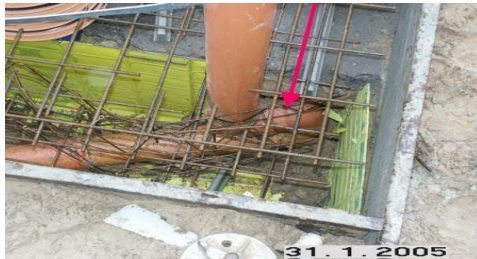
Auflockerung der Erde im Bereich der Fundamentgründung und Unterbrechung der tragenden Bewehrung

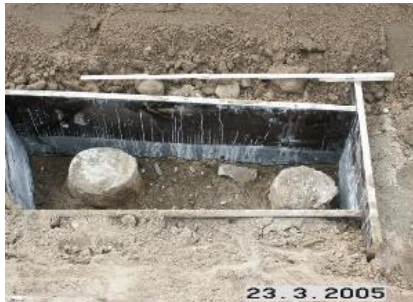
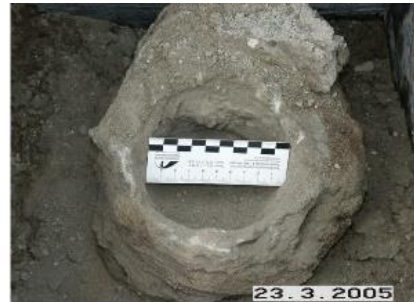
Es wurde die falsche Verdichtungs-methode gewählt, wodurch die Verdichtung nicht möglich war und der Baugrund zu locker blieb.

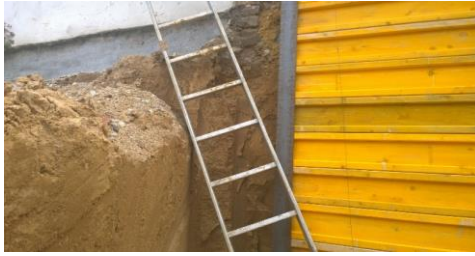
Der 4 m hohe auskragende Verbau wurde mittels HEA 100 und üblichen Schalungsträgern realisiert. Aufgrund von Hohlräumen hinter den Schalungsträgern kam es mehrfach zu Setzungen mit Schäden an dort befindlichen Versorgungsleitungen.

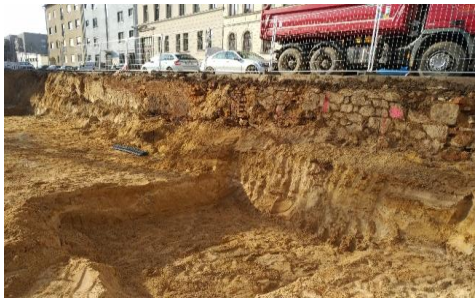
Eine Baugrube wurde ohne Ausführung eines Baugrubenverbau ca. 4,0 m ausgehoben. Zusätzlich belastete der Baustellenverkehr direkt an der Böschungskante die Baugrube. Die bestehende alte Kellerwand besitzt nur eine Höhe von 2,0 m und ist nicht ausreichend standsicher. Als Sofortmaßnahme erfolgte eine halbseitige Sperrung der Straße und der Baugrube im Bereich der Böschung bis eine Sicherung erstellt wurde.

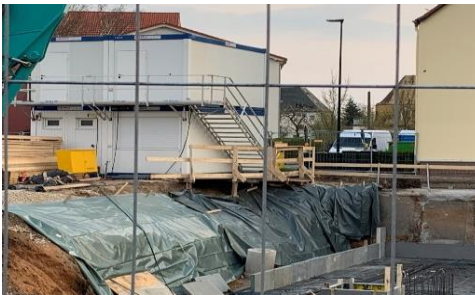
Nicht ausreichende Abstände der Baucontainer zur Böschungskante.

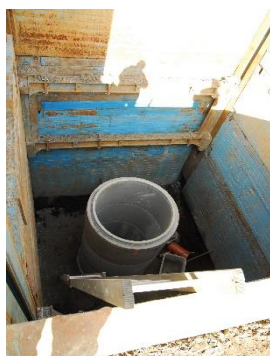
Ein Schacht ist bis zu 10 m Tiefe eingebracht worden. Nach Norm ist dieser bei einem flachen Gelände ohne Nachweis standsicher. Im vorliegenden Fall war eine 5 m hohe einseitige Böschung vorhanden.

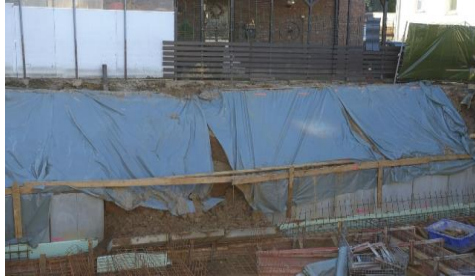
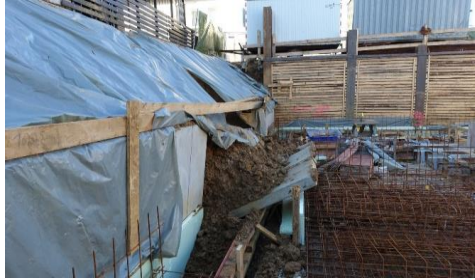
Eine steile Baugrubenböschung sollte mit L-Steinen gesichert werden. Der extrem steile Böschungswinkel oberhalb der Sicherung wurde mit einem Bagger "in Form" gebracht, wodurch das Versagen eingeleitet wurde. Als Sofortmaßnahme musste die Baugrube in diesem Bereich einschließlich der Bewehrung zugeschüttet werden.

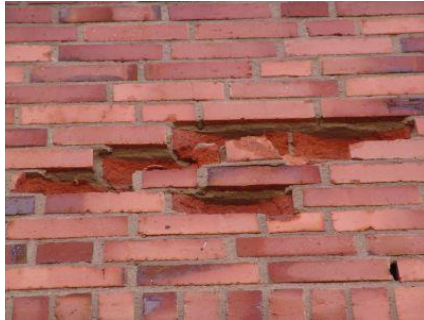
Frostschäden an einem Klinkermauerwerk.

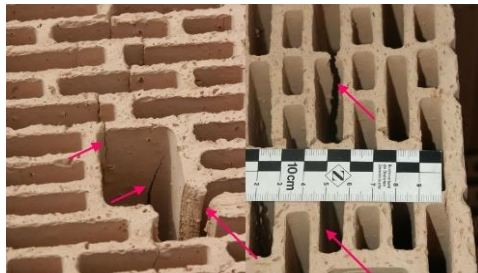
Risse im Ziegel führen zu einem sinkenden Wärmeschutz (bei Dämmziegeln) und zu möglichen Feuchteproblemen durch Kapillarfeuchtigkeit. Bei großen Rissen ist auch eine geminderte Tragfähigkeit anzunehmen.

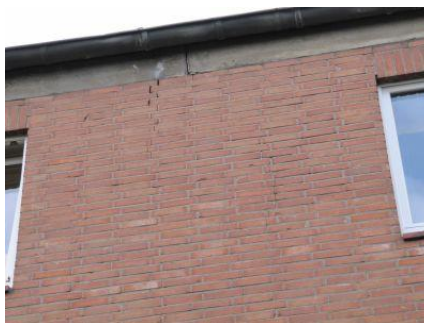
Schäden an einer Fassade durch inkonsequente Fugenanordnung.

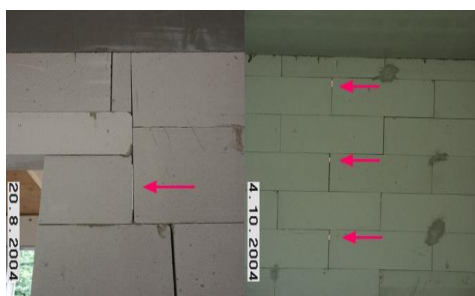
Zu große Abstände zwischen den Ziegeln, die nicht eingemörtelt sind. Hierdurch sinken die Tragfähigkeit sowie die Eigenschaften des Wärme- und Schallschutzes.

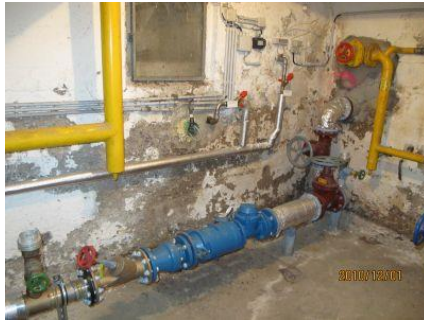
Durchfeuchtetes Mauerwerk, vermutlich durch mangelhafte Abdichtung.

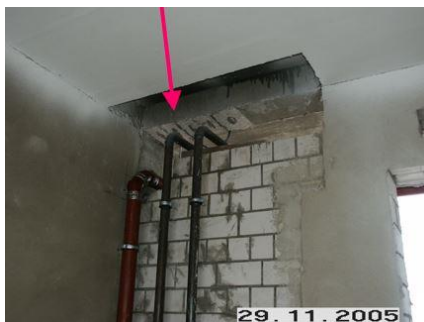
Ungeplante Erweiterung der Wandöffnung (für Rohre), wodurch sich das Auflager der Decke verringert und die Tragfähigkeit massiv sinkt.

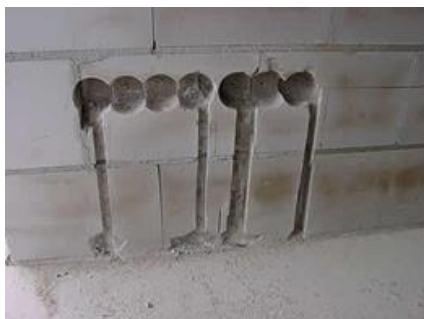
Die tragende, 11,5 cm starke Wand musste saniert werden, weil der Restquerschnitt nicht mehr tragfähig war. Anstelle von 4 Dosen in vertikaler Richtung waren 7 horizontal liegende Dosen für die Elektroinstallation ausgeführt worden.

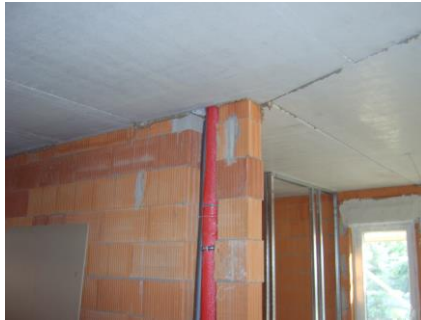
Infolge eines Fallrohres wurde ein unzulässiger Vertikalschlitz am Wandende hergestellt. Die Wand war nicht mehr ausreichend tragfähig.

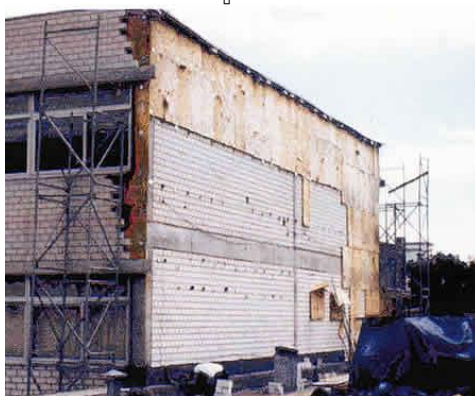
An einem Schulgebäude ist nach einem sommerlichem Gewitter verbunden mit einem großen Temperatursturz eine ca. 60 m² große Fläche des KS-Vormauerwerks abgestürzt. Die Ursache waren fehlende Dehnfugen in der Fläche der Wetterschale, eine völlig unzureichende Zahl der Drahtanker zur Halterung des Vormauerwerks an der tragenden Konstruktion (ca. 1 St/m² anstatt 5 St/m²) und eine völlig ungeeignete Auflagerung auf einer bituminösen, mehrlagigen Abdichtungsschicht, dazu noch über eine Gebäudedehnfuge hinweg.

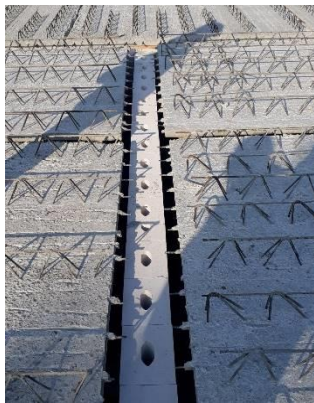
Halbfertigteile sind nicht in der erforderlichen Größe geliefert worden.

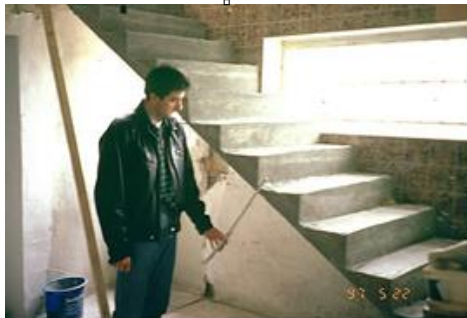
Bei dieser Treppe weisen die geprüften Pläne für die Stahlbetontreppe eine Plattenstärke von 16 cm an der Unterseite der aufbetonierten Keilstufen aus, ausgeführt wurde eine 4 cm dicke Platte (siehe Zollstock). Die Standsicherheit der Treppe war nicht mehr gewährleistet. Die Treppe musste abgebrochen werden.

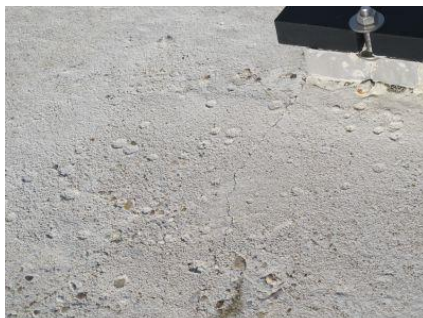
Rissentstehung an einer Querschnittsschwächung wegen unterdimensionierter „Auswechsellbewehrung“.

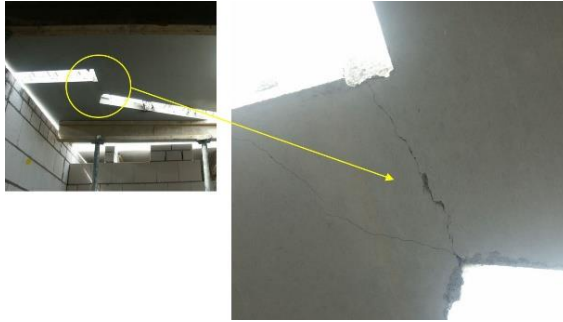
Rissbildung zwischen zwei Durchbrüchen, die zu nahe aneinander liegen. Dadurch entsteht eine eingeschränkte Tragfähigkeit.

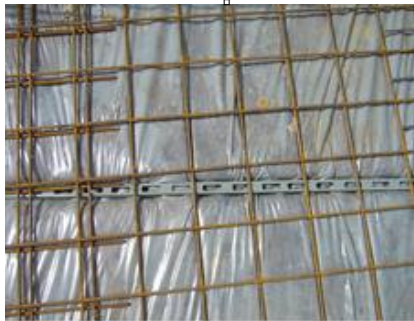
Die Verwendung von Folie auf dem Baugrund führte in diesem Fall zum Wegfall der Betondeckung. Bei Verzicht auf eine Sauberkeitsschicht ist eine ausreichende Vorhaltung auf die Betondeckung einzuplanen.

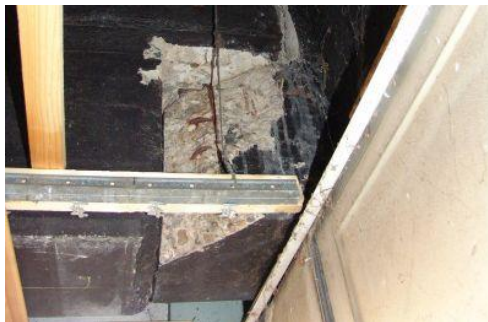
Betonabplatzungen wegen eines Konsolauflegers mit fehlendem Gleitlager.

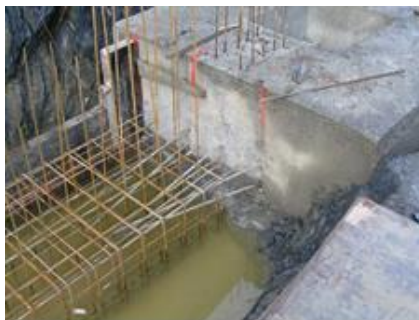
Die fehlende Köcher- und Fugenprofilierung ist statisch unzulässig und musste händisch nachgearbeitet werden.

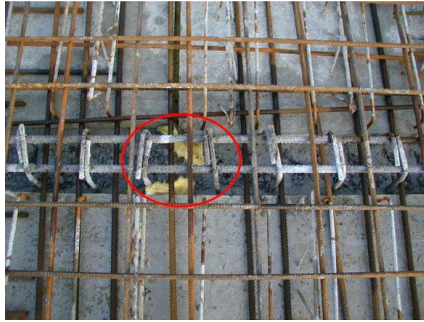
Die Arbeitsfugen in der Geschossdecke waren verschmutzt bzw. fälschlicherweise gedämmt, daher sind Schürisse in den darunter liegenden Unterzügen zu erwarten.

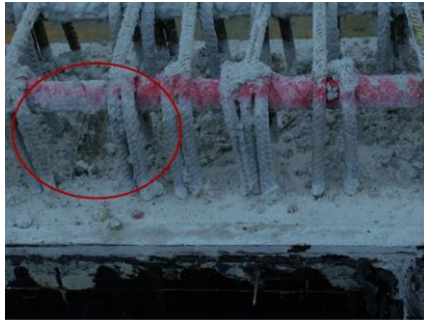
Die Arbeitsfugen sind nicht verzahnt, da die Profilierung nicht korrekt ausgeführt wurde, wodurch der Beton während des Betoniervorganges wieder in sich zusammengelaufen ist.

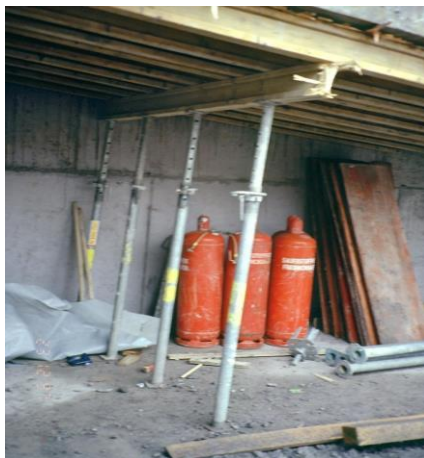
Abstützung der Schalung ist geeignet und erhält dadurch Abtriebskräfte

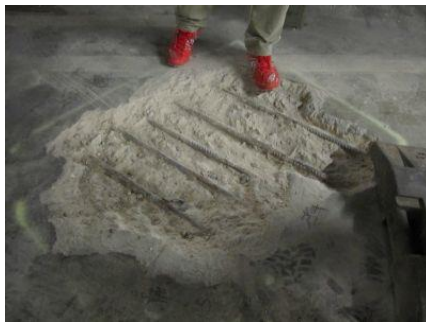
Freigelegte Bewehrung im Stützbereich wurde nachträglich nicht mehr mit Beton verschlossen.

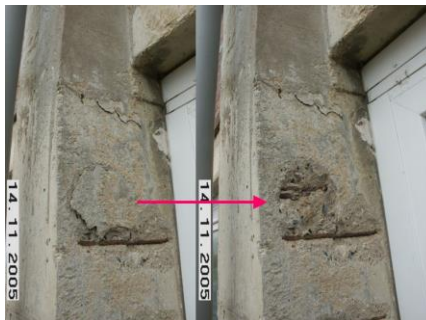
Unzureichende Betondeckung insbesondere im Außenbereich führt zu Korrosion des Bewehrungsstahls, erkennbar durch die typischen Betonabplatzungen.

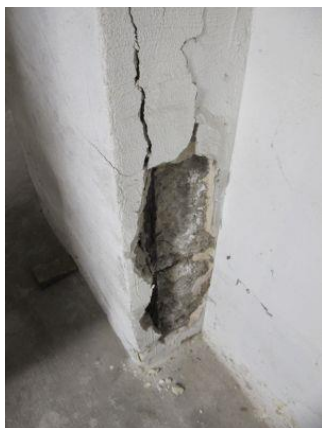
Unzureichende Mindestbetondeckung führt zu Betonabplatzung durch Bewehrungskorrosion.

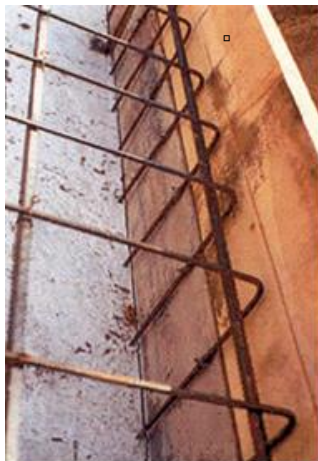
Keine Betondeckung des Bügelkorbes

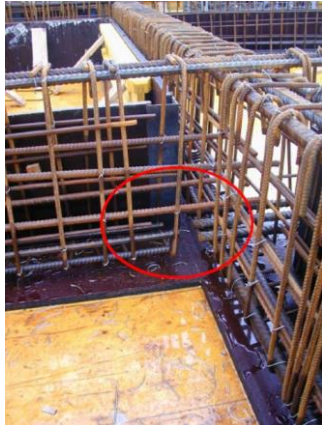
Die untere Biegebewehrung der Nebenunterzüge wurde nicht in die Hauptunterzüge hineingeführt, wodurch die Geschossdecke nicht standsicher gewesen wäre.

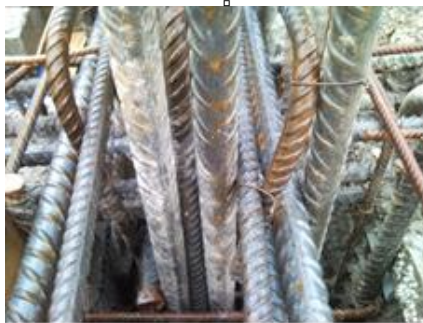
Zu eng verlegte Bewehrung, hierbei wurden die Mindeststababstände nicht eingehalten.

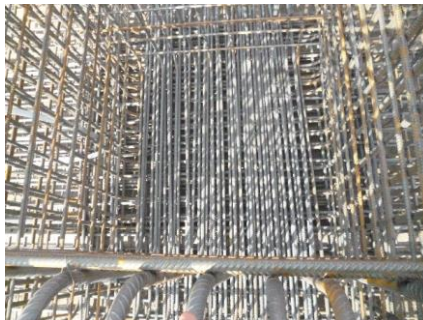
Fehlende Abstände bei der Bewehrung in einem Köcherfundament

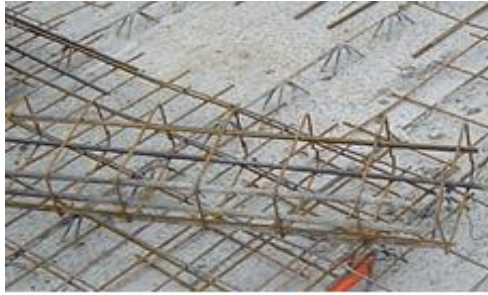
Die Stützenbügel sind nicht geschlossen worden, wodurch ihre Verwendung nicht zulässig ist.

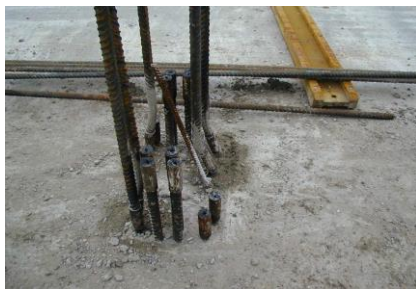
Die Bewehrungsstäbe wurden mit Schraub-Anschlüssen gestoßen, da aber die Anschlussbewehrung nicht mehr im Querschnitt lag, wurde diese mit Gewalt nach innen geschlagen und der herausgebrochene Beton mit einfachem Zementmörtel gefüllt. Daraus resultiert eine mangelnde Druckübertragung, welche zum Versagen bzw. Teileinsturz des Bauteils führen kann.

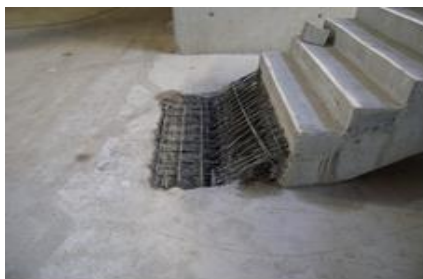
Bewehrung der Treppe in obere Bewehrungslage der Bodenplatte eingebaut, wodurch die Treppe nicht stand-sicher ist.

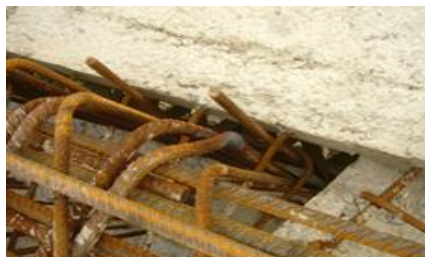
Verminderte Tragfähigkeit der Bewehrung durch Rückbiegen der Eisen ohne Einhaltung der Mindestradien.

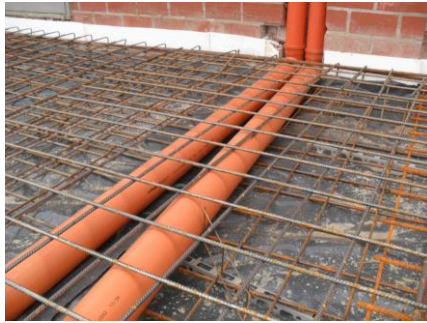
Massive Querschnittsschwächung des Stahlbetons durch Einbau von Leerrohren bzw. Grundleitungen mit großem Durchmesser.

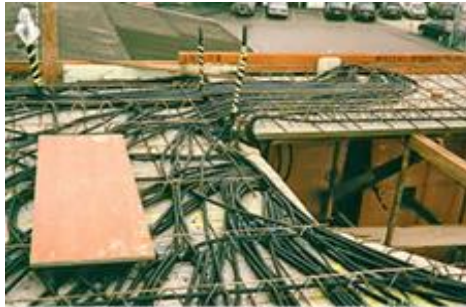
Massive Querschnittsschwächung des Stahlbetons durch Einbau von zu vielen Kabeln.

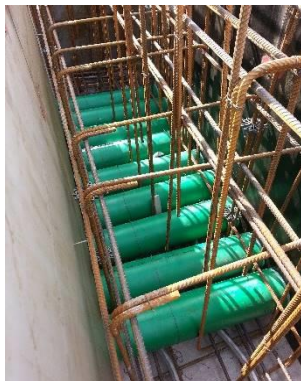
Verlegen von Rohrdurchführungen ohne Abstände durch eine Wand.

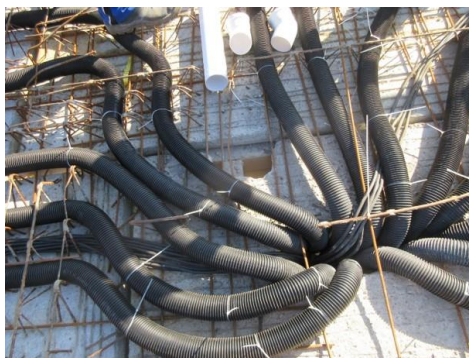
Massive Querschnittsschwächung durch Verlegung von Rohren in Stahlbetondecken.

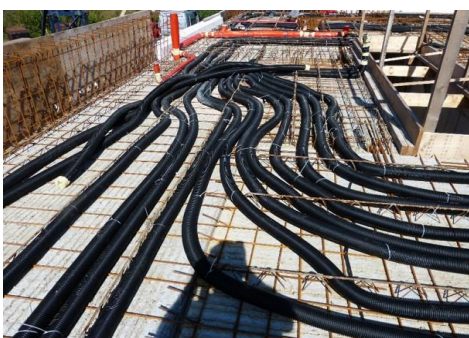
Massive Querschnittsschwächung durch Verlegung von Rohren in Stahlbetondecken.

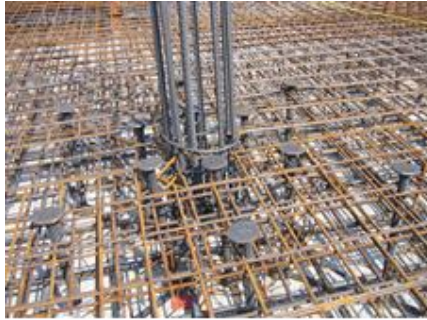
Falsche Lage der Dübelleisten, zudem mangelhafte Abstimmung zwischen Matten- und Stabstahl.

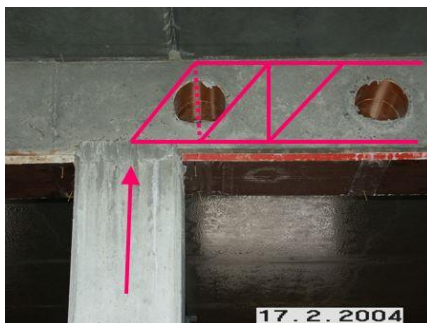
Nachträglicher Rohreinbau, wodurch die Wirkung der gedachten "Druckstrebe" im Beton wegfällt.

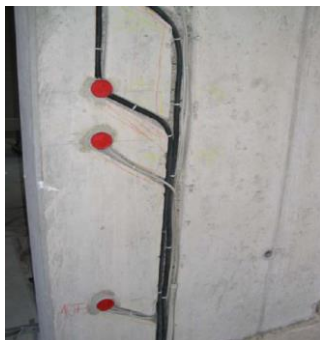
Die nachträglichen Schlitz für die Elektroinstallation haben die Flächenbewehrung teilweise durchtrennt. Durch das Durchschneiden der Zugbewehrung kann es zum Versagen des Tragwerks kommen. Für die Elektroninstallation sind Leerrohre oder Kabel innerhalb des Betonquerschnittes vor der Betonage vorzusehen.

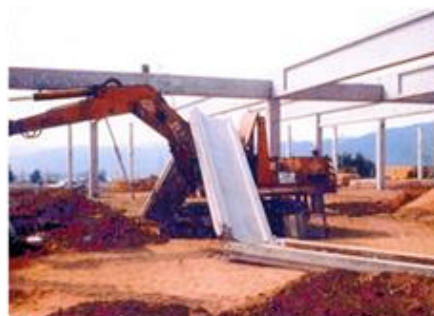
Absturz eines FT-Binders wegen einer fehlenden Gallagerung.

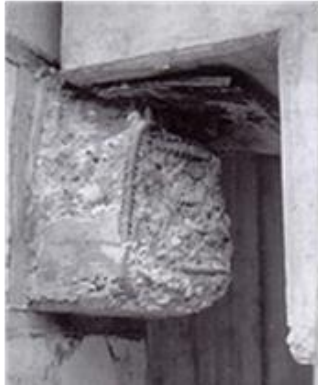
Schaden an einer Konsole wegen falscher Lageranordnung oder fehlender Bewehrung.

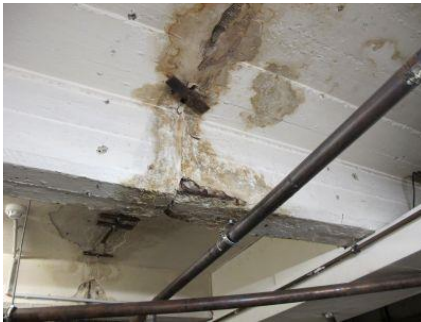
Undichte Gebäudetrennfuge zwischen Fertigbauteilen.

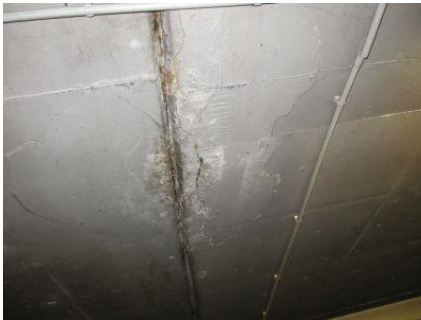
Ausbrüche und Ausblühungen an undichter Gebäudefuge.

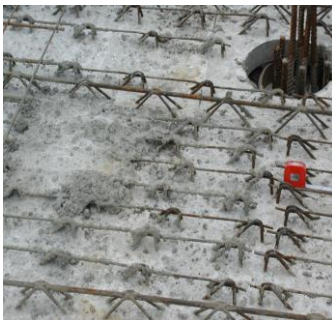
Der Beton im Durchstanzbereich ist fast bis zur Oberkante der Gitterträger eingebracht worden, wodurch die obere Deckenbewehrung nicht eingebaut werden konnte. Somit ist die Standsicherheit der Decke nicht mehr gegeben. (Der Transport der Fertigteilplatte zur Baustelle hätte gar nicht erst erfolgen dürfen).

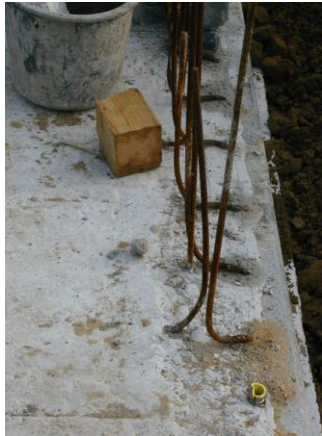
Die verbogene Anschlussbewehrung für das vorgefertigte Hohlwandelement führt zu einer Gefährdung der Standsicherheit, da die Wände ein Aussteifungselement darstellen.

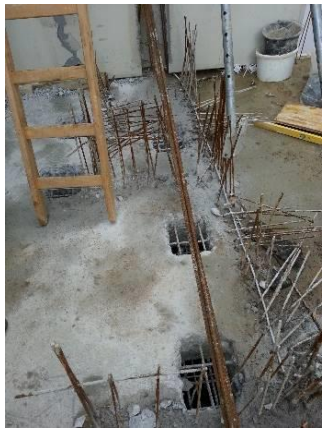
Fehlerhafte Anschlussbewehrung

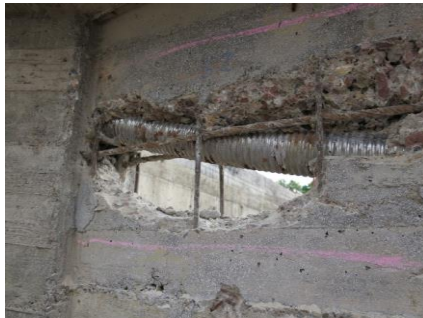
An einem Spannbetonbinder ist eine Fehlstelle im Bereich der Spannanker bei der Betonage entstanden. Diese ist mit Kalksandsteinen nachträglich zugemauert worden!

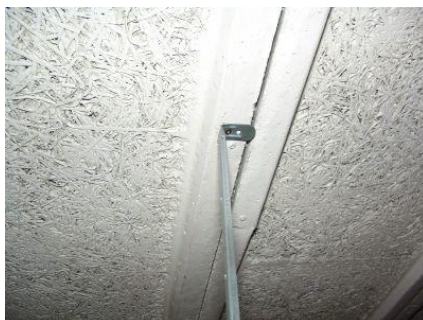
Bei der nachträglichen Befestigung einer Unterhangdecke an einer Spannbetonrippendecke sind durch das Einbohren der Dübel Spannlitzen beschädigt worden.

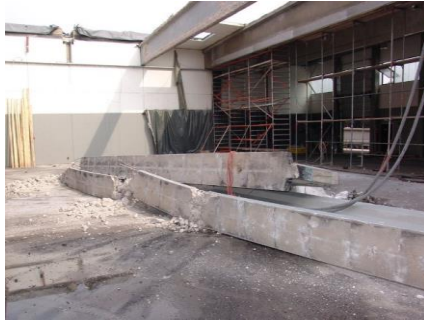
Ein Spannbetonbinder wurde unzulässig mit einem gespreiztem Kranehänge ausgehoben. Durch die unplanmäßige Einleitung einer Druckkraft aus dem gespreiztem Kranehänge hat der Träger unter seitlichem Ausweichen des Obergutes versagt.

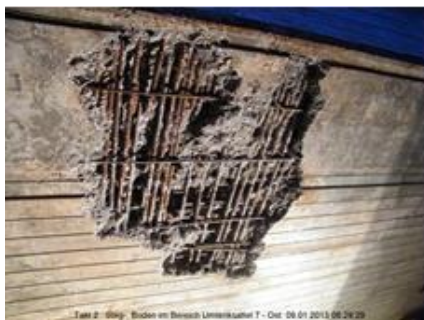
Entstehung von Kiesnestern wegen unzureichender Verdichtung des Betons.

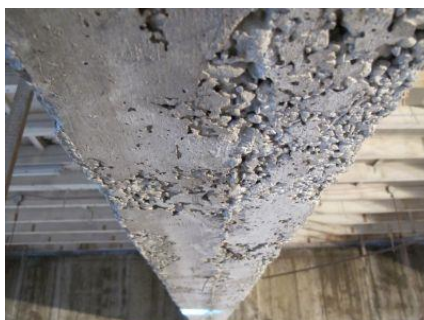
Mangelhafte Verdichtung führt zu Lunkern und Kiesnestern.

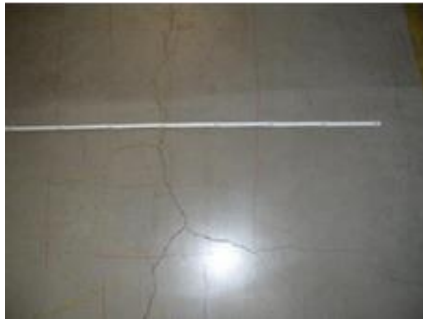
Rissbildung in der Bodenplatte aufgrund von schlechter Nachbehandlung.

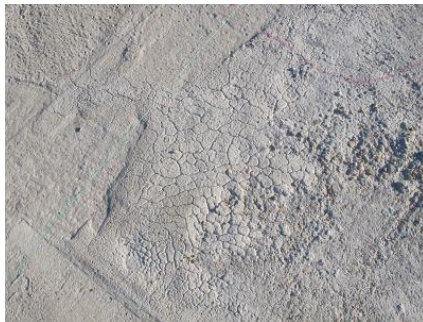
Ohne Schutz vor dem Austrocknen entstehen Schwindrisse.

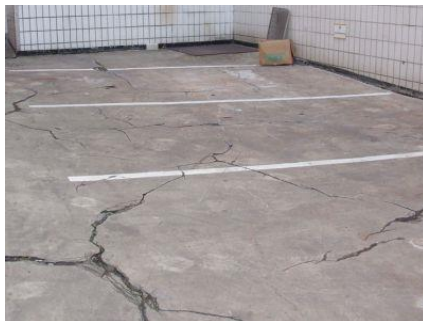
Risse in Schutzschichten oder Beschichtungen stellen keinen ausreichenden Schutz für einen Beton mehr dar.

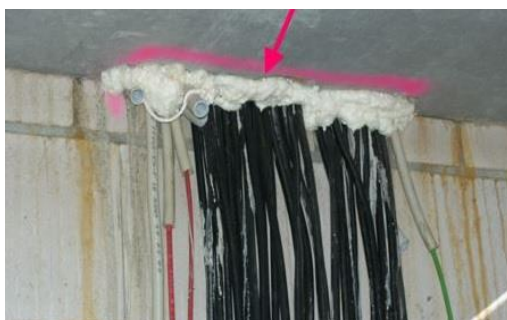
Ein Durchbruch wurde mit Bauschaum geschlossen, was aufgrund von Brandschutzanforderungen in der Regel nicht zulässig ist.

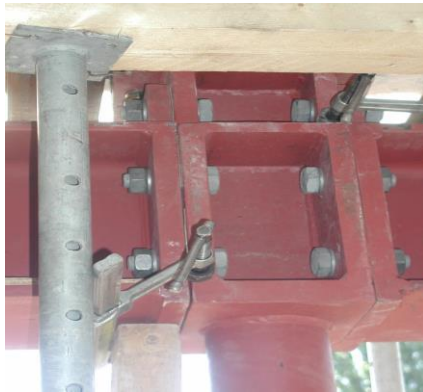
Aufgrund von Toleranzproblemen beim Einbau wurde ein Träger gedreht. Der entstandene Spalt wurde mit kleinen Blechstreifen teilweise gefüllt. Hier hat der biegesteife Stirnplattenanschluss im Druckbereich keinen Kontakt.

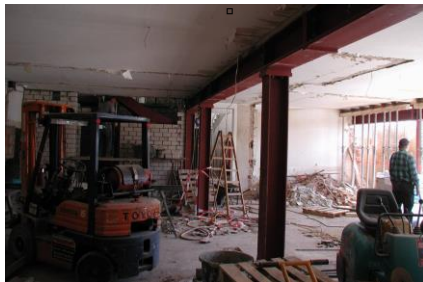
Die tragende Mittelwand eines Gebäudes wurde im Erdgeschoss gegen eine Stahlkonstruktion ausgetauscht (hier bereits ausgeführt). Bei der Montage wurden die beiden Innenstützen (HE 240 A und HE 240 B) vertauscht.

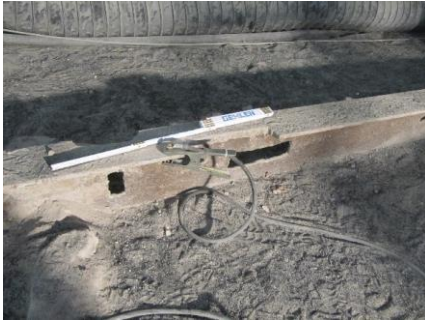
In einem Bestandsträger wurden Installationslöcher geschaffen. Die Druckzone und der Steg sind geschädigt worden, wodurch der Träger unbrauchbar ist.

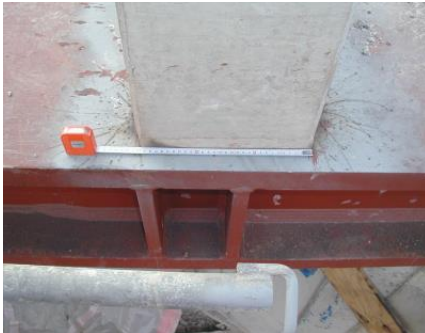
Eine mehrgeschossige Fertigteilstütze soll über Stahlträger abgefangen werden. Die Stützenachse war längs als auch quer nicht an der statisch berechneten Stelle positioniert werden. Erhebliche statische Probleme ergeben sich durch die nicht mittige Position der Stütze.

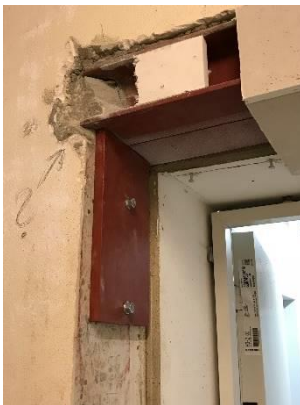
Wegen einer vorhandenen Auflagertiefe von nur 2 cm wurde als „Ersatzmaßnahme“ eine vertikale Stahlplatte angedübelt.

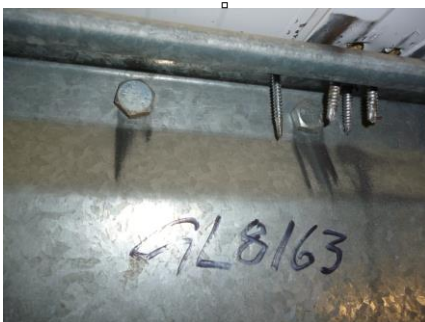
Das Sandwichpaneel wurde auf ungeeignete Weise an die Unterkonstruktion angeschlossen.

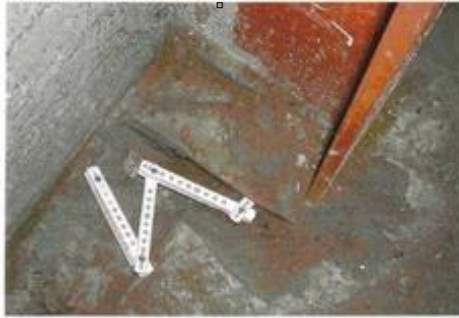
Beim Neubau einer zweischiffigen Stahlhalle aus Zweigelenkrahmen lagen die Fußplatten völlig hohl. Die Fugen waren nicht fachgerecht unterstopft, sondern nur seitlich „zugeschmiert“ worden.

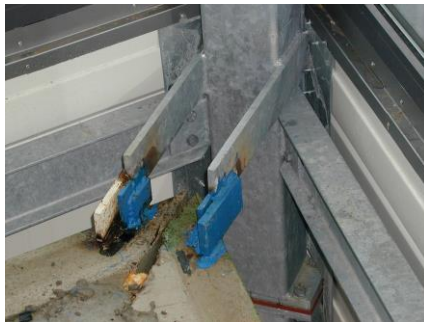
Die Höhenlage der angeschweißten Auflagerlaschen einer Stahlfassade auf der Stahlbetondecke war nicht korrekt. Unfachmännisch und statisch unzureichend wurden an den Auflagerpunkten Blechreste angeschweißt.

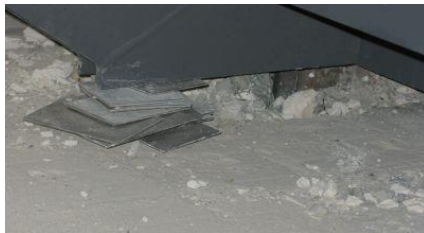
Mangelhafte Unterfütterung einer Lagerplatte.

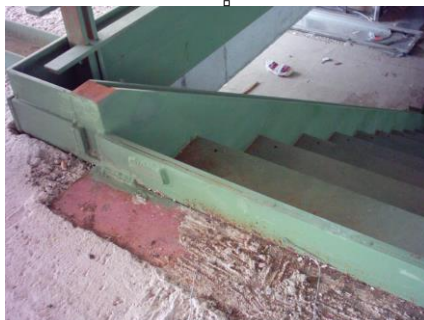
Die weitgespannten stählernen Treppenläufe eines zentralen Treppenhauses waren im Auflagerbereich nur durch Montagenähte an den einbetonierten Auflagerwinkeln angeschweißt worden. Es wurde vergessen, die Auflagerknaggen für den Endzustand anzuschweißen.

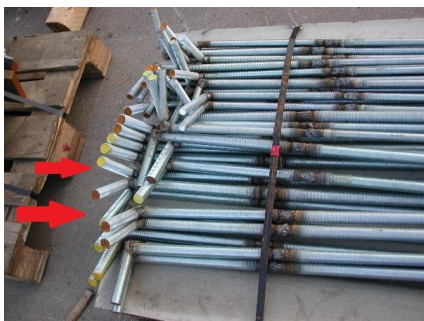
Die Ankerstangen sind mit unterschiedlichen Materialfertigkeiten (siehe Farbmarkierungen) unzulässig zusammengeschweißt worden. Das Material war zusätzlich nicht schweißgeeignet.

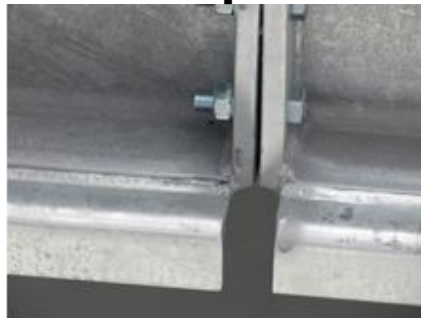
Bei diesem biegesteifen Stirnplattenstoß wurden Schrauben der Güte 4.6 verwendet. Wegen den falschen Schrauben trat schon unter Eigenlast ein Klaffen des Stoßes auf.

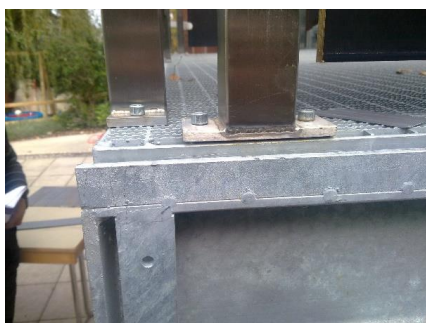
Die Geländerbefestigung ist nicht fachgerecht geplant und am Boden-Gitterrost befestigt. Dies ist statisch bedenklich, da eine Befestigung an einem Gitterrost nicht als fest, sondern eher als verschiebliche Auflagerung bezeichnet werden kann.

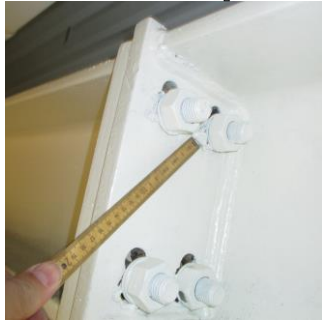
Wegen Maßproblemen wurden die Schraubenlöcher des Stirnplattenstoßes örtlich angepasst und die Muttern mit Schweißnähten gesichert.

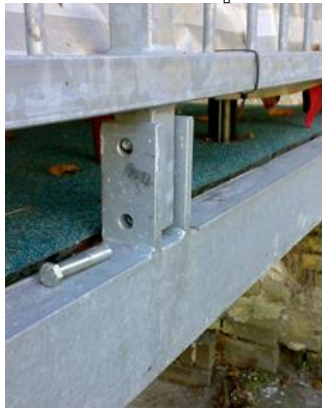
Die notwendige Verschraubung der Geländerpfosten am Balkonprofil wurde wegen Maßproblemen nicht ausgeführt.

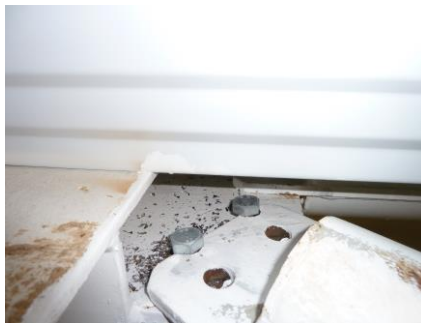
Wegen Maßproblemen wurde der Anschluss örtlich angepasst. Die Schrauben wurden als Klemmverbindung eingesetzt.

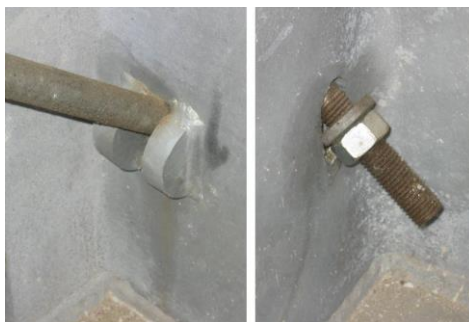
Die Halbmondverstärkungen an den Stützen zur Kräfteinleitung der Zugkräfte aus den Windverbänden wurden auf der falschen Stützenseite angebracht.

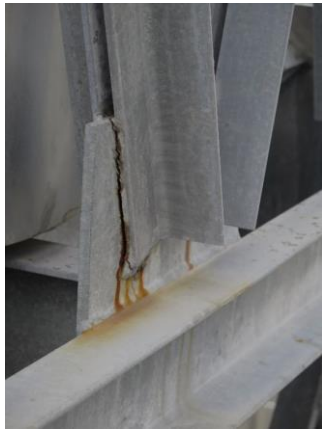
Die Schweißnähte wurden nicht fachgerecht ausgeführt, dies muss vor der Feuerverzinkung geschehen.

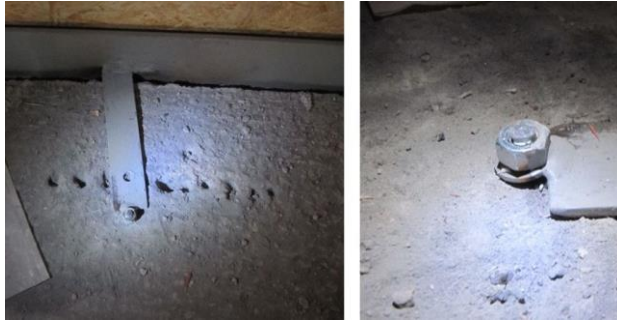
Die Dübelbefestigung wurde mehrfach fehlgebohrt, da darunter ein Träger lag. Zudem wurde der Dübel nur mit einer Punktschweißung am Blech befestigt.

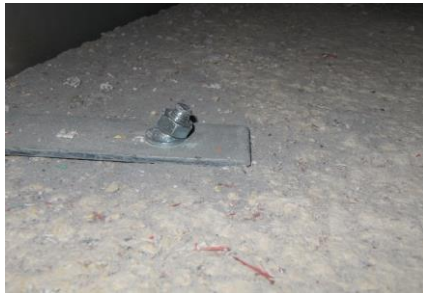
Die Dübelbefestigung ist nicht fachgerecht eingebaut, sondern mit Gewalt eingeschlagen.

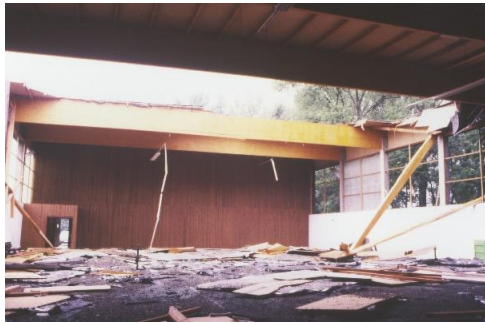
Versagen eines Dachträgers einer Sporthalle.

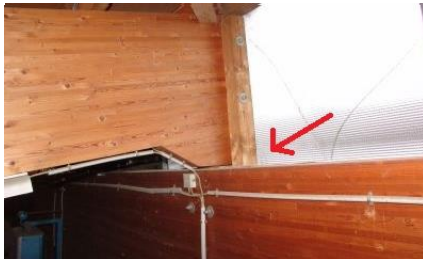
Spalt zwischen Nebenträger und Hauptträger wurde mit einem losen Holzstück geschlossen.

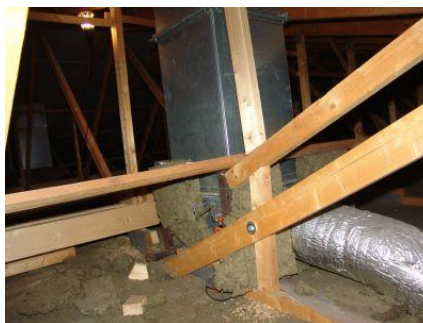
Durch die herausgesägte Fachwerkdiagonale, ist die Standsicherheit der Konstruktion massiv gefährdet.

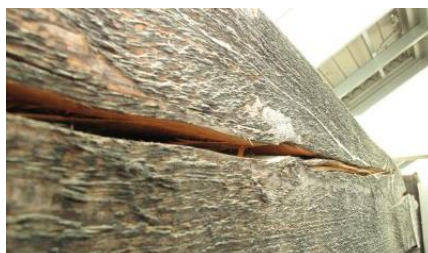
Klaffender Schwindriss.

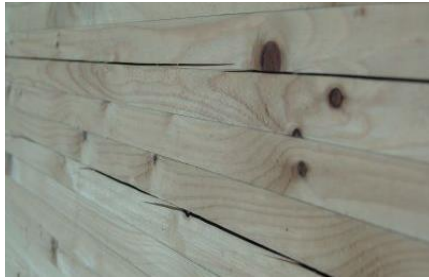
Schwindrisse an Brettschichtholzträger infolge zu hoher Einbaufeuchten.

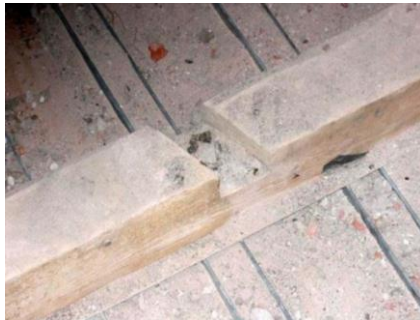
Ein tragender Deckenbalken wurde vom Installateur in Feldmitte mehr als 40% eingekerbt, wodurch bei Nutzung des Gebäudes der Einsturz der Decke nicht ausgeschlossen wäre.

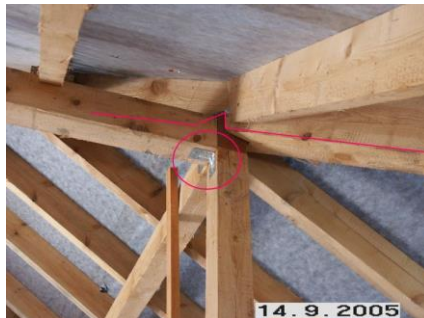
Ein mäßiger Anschluss per Winkelverbinder anstatt mit längeren Zimmernägeln. Daraus entsteht eine eingeschränkte Tragfähigkeit.

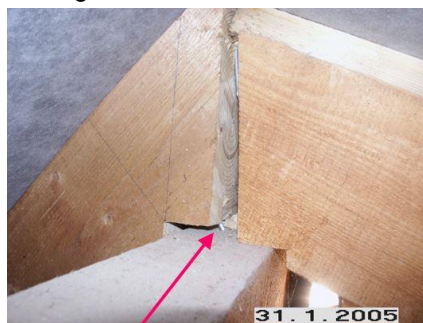
Ein mäßiger bis schlechter Anschluss der Pfetten, da die Auflagerung auf dem Sparren sowie der Stoß der beiden Pfetten nicht richtig ausgeführt ist. Daraus entstehen wahrscheinlich Feuchtigkeitsprobleme in den Zwischenräumen. Die Standsicherheit kann dadurch auch beeinflusst sein.

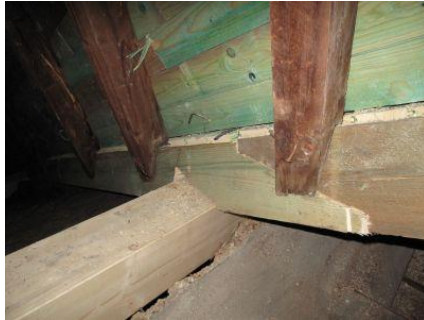
Unzulässig gestoßener Gratsparren.

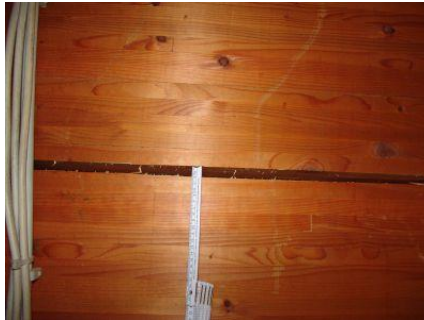
Breiter Horizontalriss entlang einer Leimfuge.

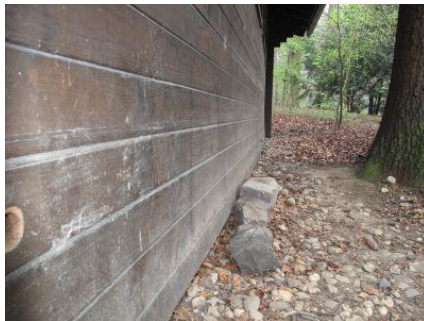
Verformte Seitenwand infolge von Schwind- und Temperaturbeanspruchungen.

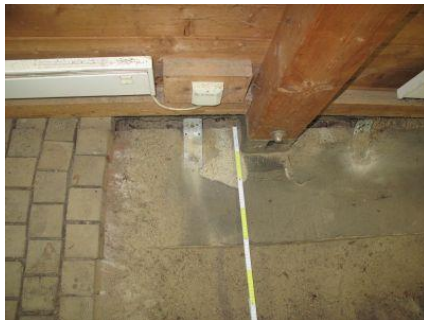
Verschobener Wandstiel infolge Holzschwindens.

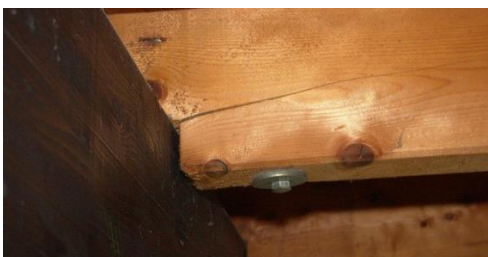
Einriss des Vollholzträgers auf Höhe der Ausklinkung wegen nicht randnah eingebauter Querzugverstärkungen.

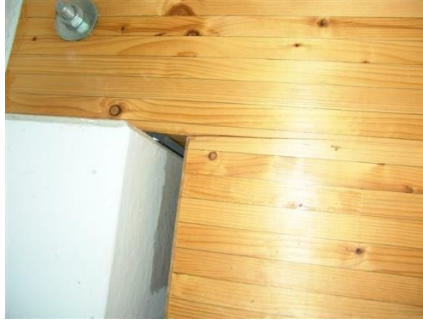
Einriss des Brettschichtholzträgers auf Höhe der Auflagerungen wegen falsch eingebauter Querszugverstärkung.

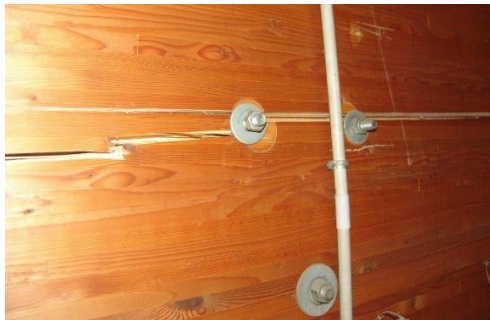
Rissbildung auf Höhe der Verbindungsmittel durch Lasten zu nah am Rand des Trägers.

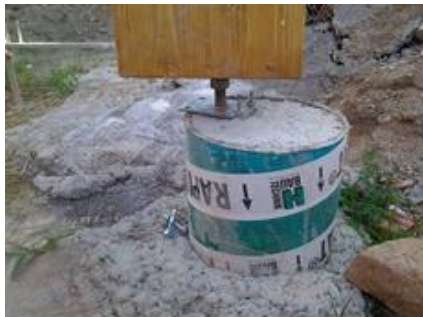
Statt des geplanten Einzelfundamentes wurde eine Betonplombe als Fundament ausgeführt, wobei die Stütze ausmittig aufgesetzt wurde.

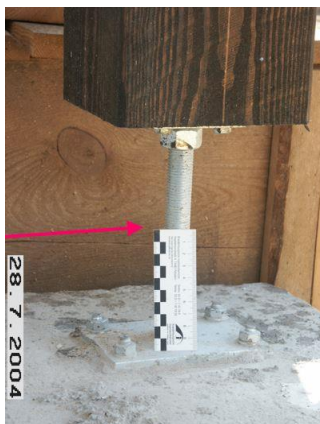
Zu langer Spritzwasserschutz, wodurch eine eingeschränkte Tragfähigkeit entsteht.

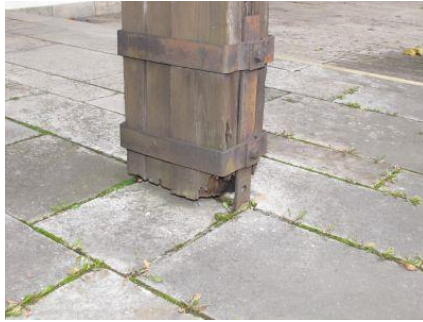
Anstelle eines konstruktiven Auflagers wurde die Stütze nur mit einem Blech zwischen den Fugen gelagert, womit keine wirkliche Lagerung der Stütze vorhanden ist.

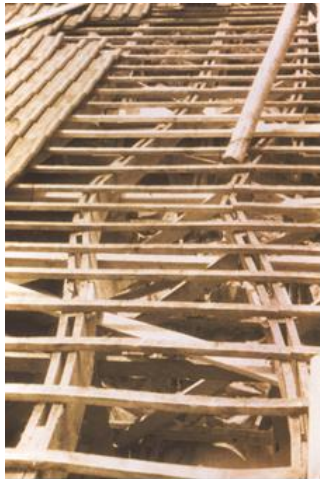
Versagen der horizontalen Aussteifung eines Nagelplattenbinders, wodurch das gesamte Tragwerk nicht mehr standsicher ist.

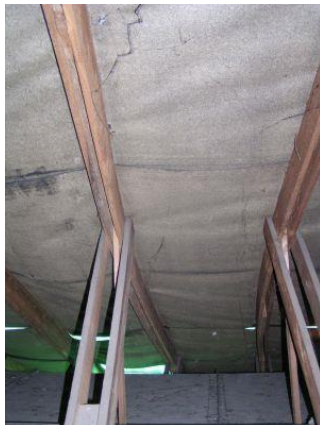
Stabilitätsversagen eines seitlich unzureichend gehaltenen Druckgurtes eines Fachwerkträgers.

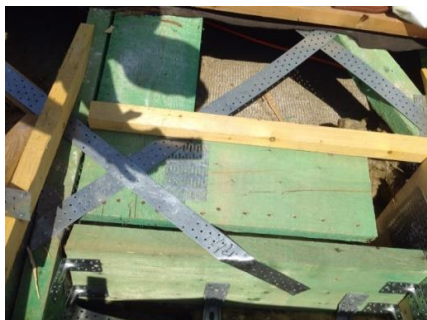
Dachauskreuzung und Windbock sind durch handwerklich unqualifizierte Ausführung wirkungslos.

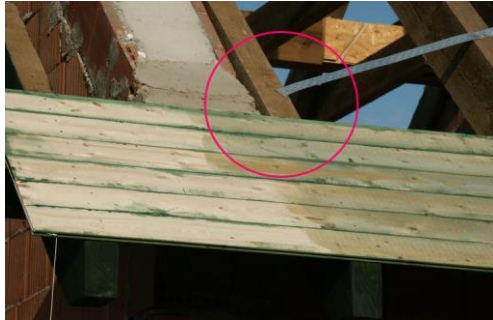
Zu kurze Ripsenbandverankerung, wodurch die Aussteifung wesentlich geschwächt und das Bauwerk windanfälliger ist.

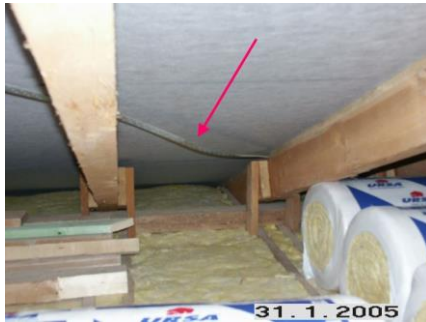
Eingebautes Ripsenband ist nicht auf Spannung, wodurch die Aussteifung wesentlich geschwächt und das Bauwerk windanfälliger ist.

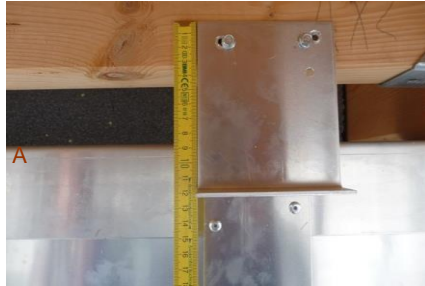
Unzureichende Randabstände der Verbindungsmittel.

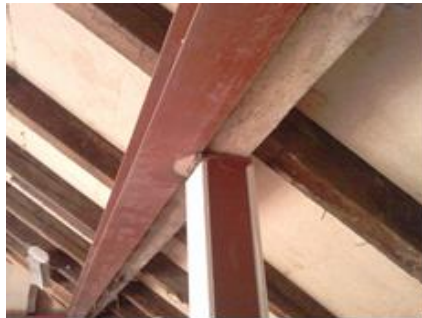
Wegen Maßproblemen wurde die Stahlstütze nicht unter den lastbringenden Stahlträger gestellt. Der Lastabtrag sollte über die Schweißnaht erfolgen.

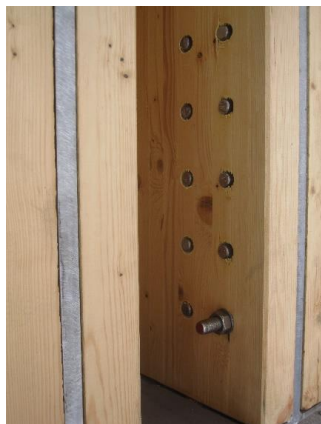
Wegen Maßproblemen wurden die Löcher der Passbolzen aufgebohrt. Damit ist die Tragwirkung des Passbolzenanschlusses nicht mehr gegeben.

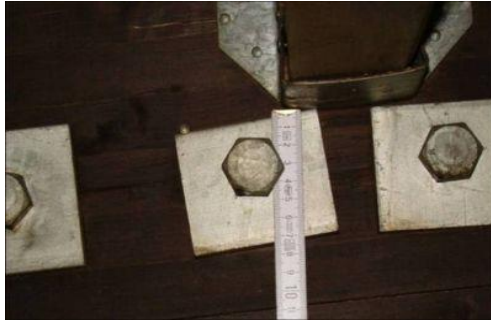
Locker sitzendes Verbindungsmittel, wodurch der Kraftschluss nicht gegeben ist.

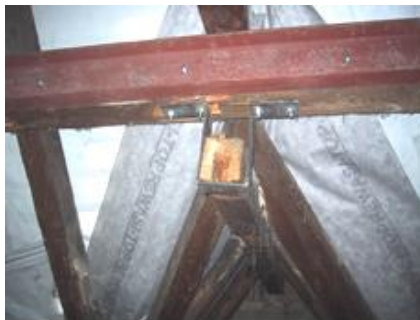
Unsachgemäße Ausführung des Anschlusses der Firstpfette einer Dachgaube an die lastabtragende Mittelpfette.

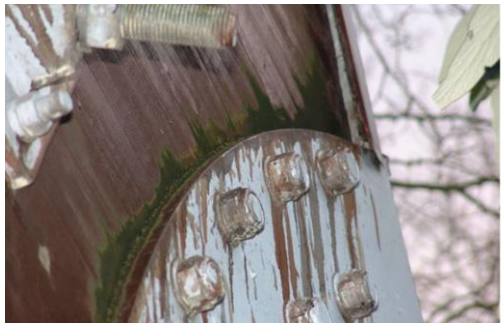
Das Auflager aus einer Holz-Stahl-Verbindung liegt ungeschützt im Freien. Zudem kann die Feuchtigkeit gut in den nach oben gerichteten Schlitz zwischen Holz und Stahl gelangen und nicht mehr heraus diffundieren. Folglich entstehen Feuchteschäden.

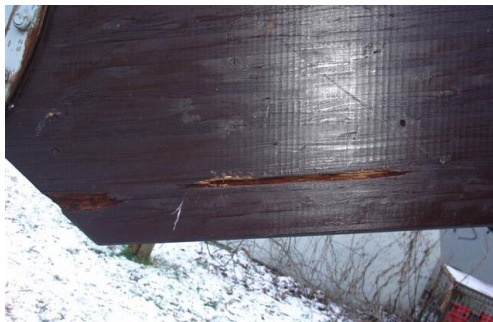
Der diffusionssperrende Anstrich weist fehlerhafte Stellen auf, wodurch dort Feuchtigkeit in das Holz eindringen und durch den Anstrich nicht wieder herausdiffundieren kann. Hierdurch entstehen Feuchteschäden im Holz.

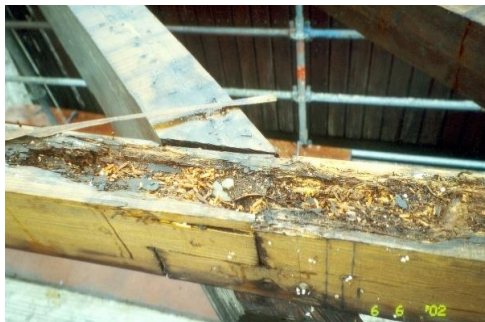
Feuchteschäden an einem Träger, besonders am Verbindungspunkt, durch direkte Benässung.

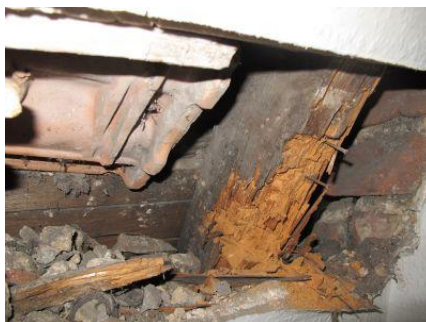
Durch die angreifende Feuchtigkeit wurde das Balkenauflager weitestgehend zerstört.

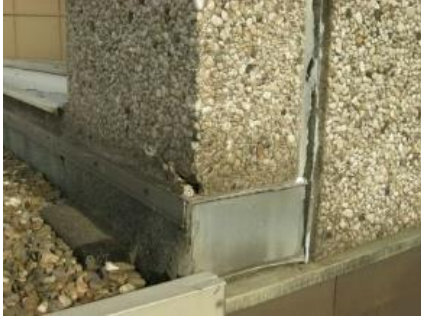
Verschobene Fassadenplatte.

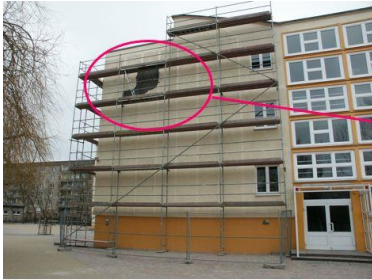
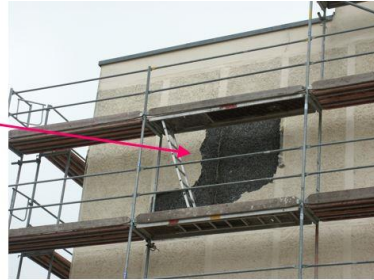
Durch Abbröckeln fehlt ein Teil der Fassadenverkleidung. Hierdurch können Feuchtigkeitsschäden im Bauwerk entstehen und der Wärmeschutz ist an dieser Stelle verringert.

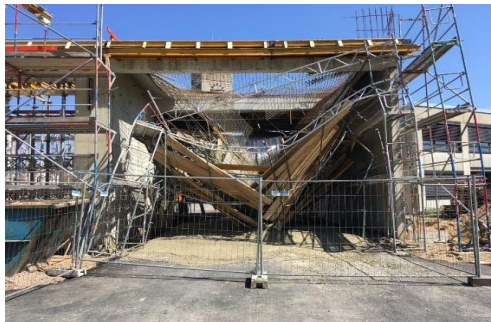
Zur Freihaltung einer Baustellendurchfahrt mit einer lichten Weite von ca. 10 m war ein Arbeitsgerüst errichtet worden. Dieses war aber nicht als Traggerüst für die Aufnahme einer Betonierlast ausgelegt worden.

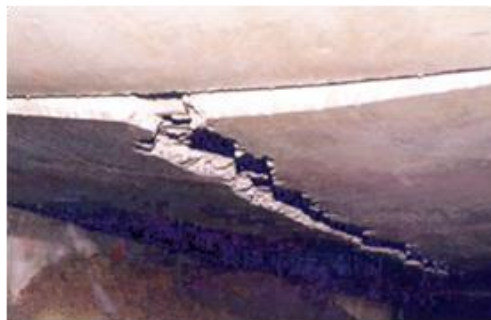
Im Bauzustand wurden die erforderlichen Hilfsunterstützungen im Abstand von ca. 1,50 m nicht eingebaut. Die 5 cm starke, im Fertigteilwerk vorgefertigte Stahlbetonplatte war nicht in der Lage, die Betonierlast des Ergänzungsbetons aufzunehmen und ist mittig gebrochen.

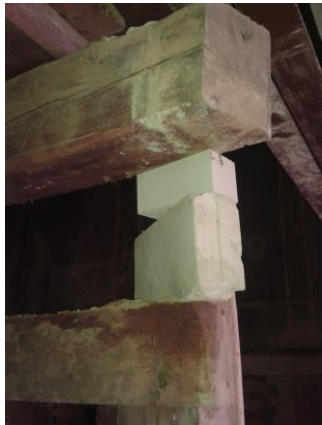
Die bauzeitliche Abstützung für den Dachgeschossausbau bestand aus zwei seitlich versetzten Kalksandsteinen. Aufgelagert waren Stahlträger der Dachkonstruktion.

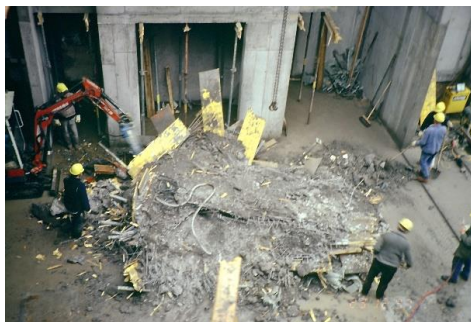
Versagen der stützenden Konstruktion der Stahlbeton-Deckenplatte.

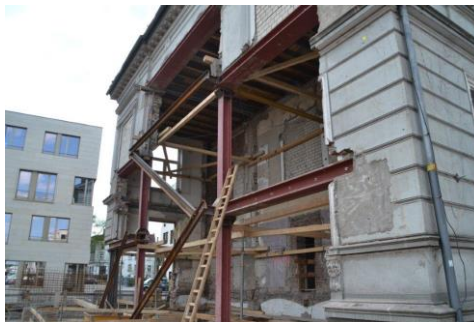
Bei dieser komplexen Bauwerkssicherung wurde ein vertikales Tragwerk aus Stahl ausgeführt. Die horizontale Stabilisierung wurde vernachlässigt und nur unzureichend als Holzverstrebung angeordnet.
