Standicherheit

Leitfaden für die statisch-konstruktive Bauüberwachung

Bundesvereinigung
der Prüferingenieure für Bautechnik e. V.

Stand vom 10.09.2019

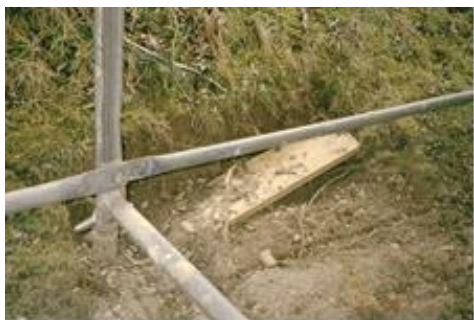
Der Gerüststiel wurde unsachgemäß auf einem nicht standfesten Boden abgesetzt.

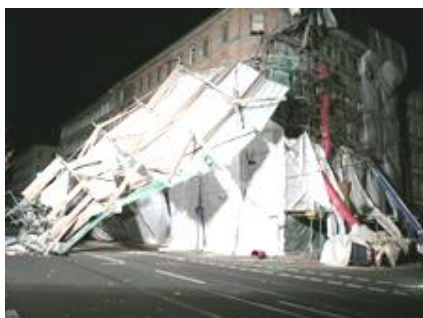
Die fehlende Verankerung des Gerüsts am Gebäude führte bei einer mittleren Windbeanspruchung zum Einsturz. Zusätzlich war eine nicht vorgesehene Plane angebracht.

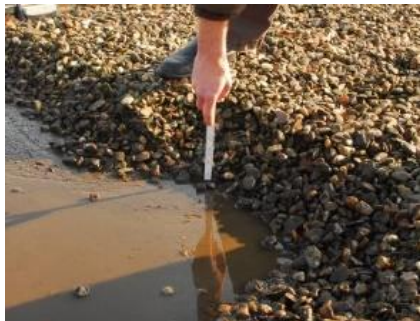
Überlast aus zu dicker Dacheindeckung aus Kies.

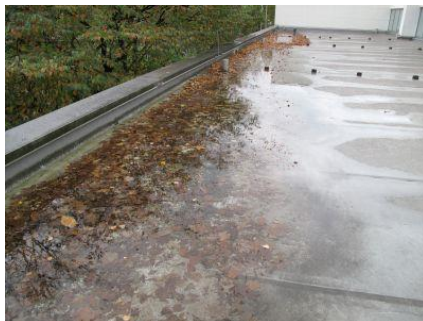
Wasseranstau auf einem Flachdach durch fehlerhafte Entwässerung.

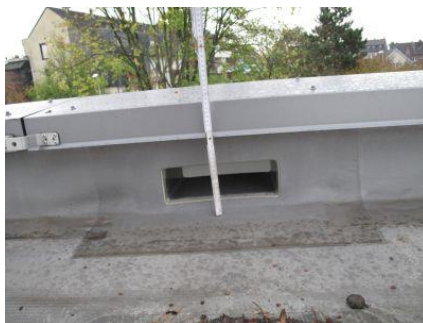
Der Notüberlauf in der Randaufkantung des Flachdaches ist von der höhenmäßigen Anordnung auf die planmäßige Entwässerung abzustimmen.
